LITLABAKKANÁMA

Áframhaldandi efnistaka úr Litlabakkanámu

Umhverfismatsskýrsla

2.1.2023

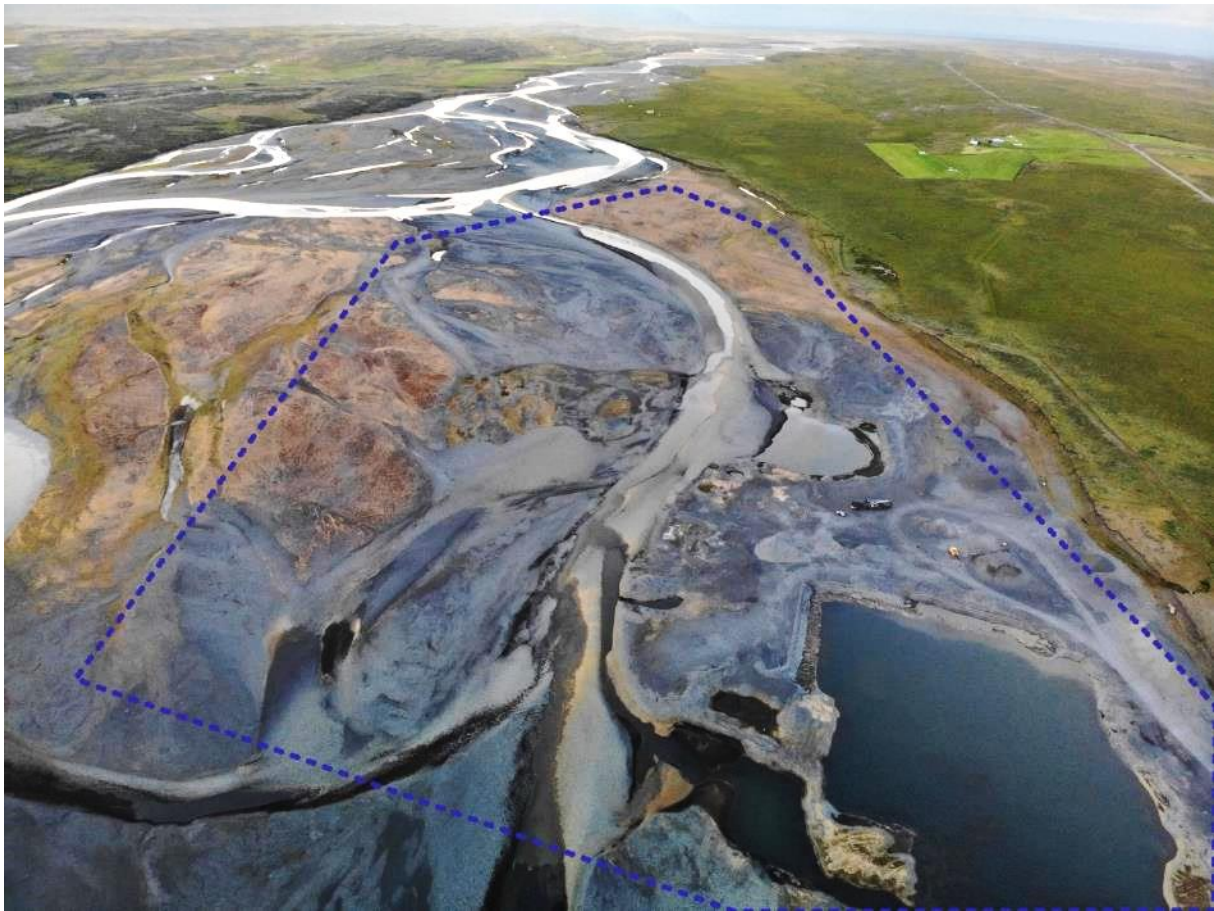
MYND 0.1 Horft yfir fyrirhugað efnistökusvæðis sem er afmarkað með blárri punktalínu. Núverandi efnistökusvæði sést niðri til hægri.

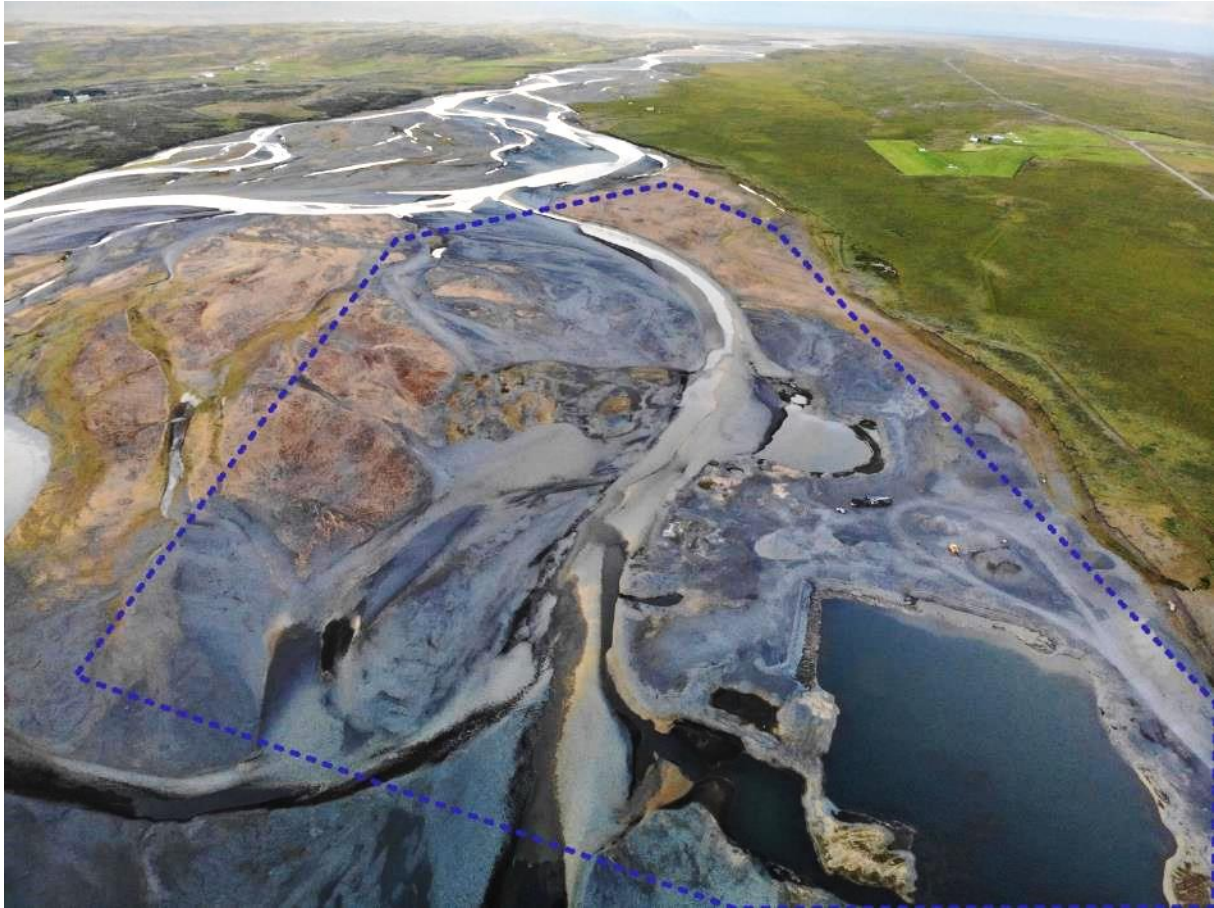
MYND 2.1 Horft yfir fyrirhugað efnistökusvæðis sem er afmarkað með blárri punktalínu. Núverandi efnistökusvæði sést niðri til hægri. Kvíslin fyrir miðri mynd er þurr stærstan hluta ársins en í vorflóðum og þegar Kárahnjúkastífla fer á yfirfall rennur um hana vatn.

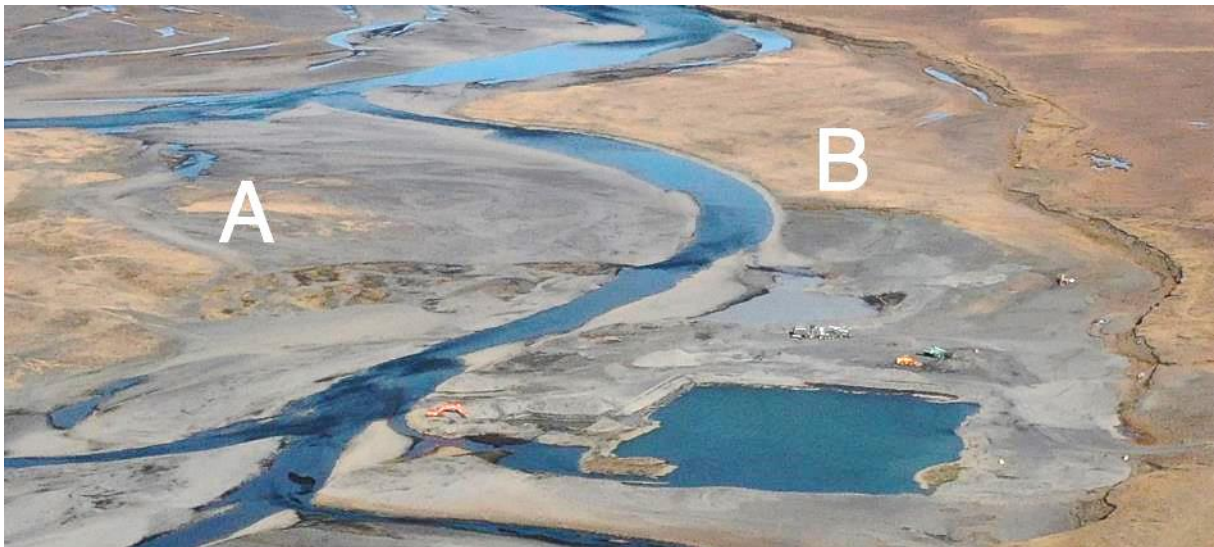
MYND 2.2 Gróðurþekjan á þeim hlutum efnistökusvæðisins sem hér eru merktir sem A og B er ólík. A-hlutinn er með sáðgresi uppgræðsluverkefnis Landsvirkjunar og hefur náð lítilli rótfestu sökum árlegs yfirfalls sem kaffærir og ryður burtu nýgræðingi. B-hlutinn er eldri eyri þar sem fram fór efnistaka á árunum 1980-1990. Hún er að nokkru leyti gróin og myndast hefur þunnur jarðvegur ofan á mölinni sem lággróður hefur náð rótfestu í og dæmi eru um að víðir og birki hafi sáð sér þarna.

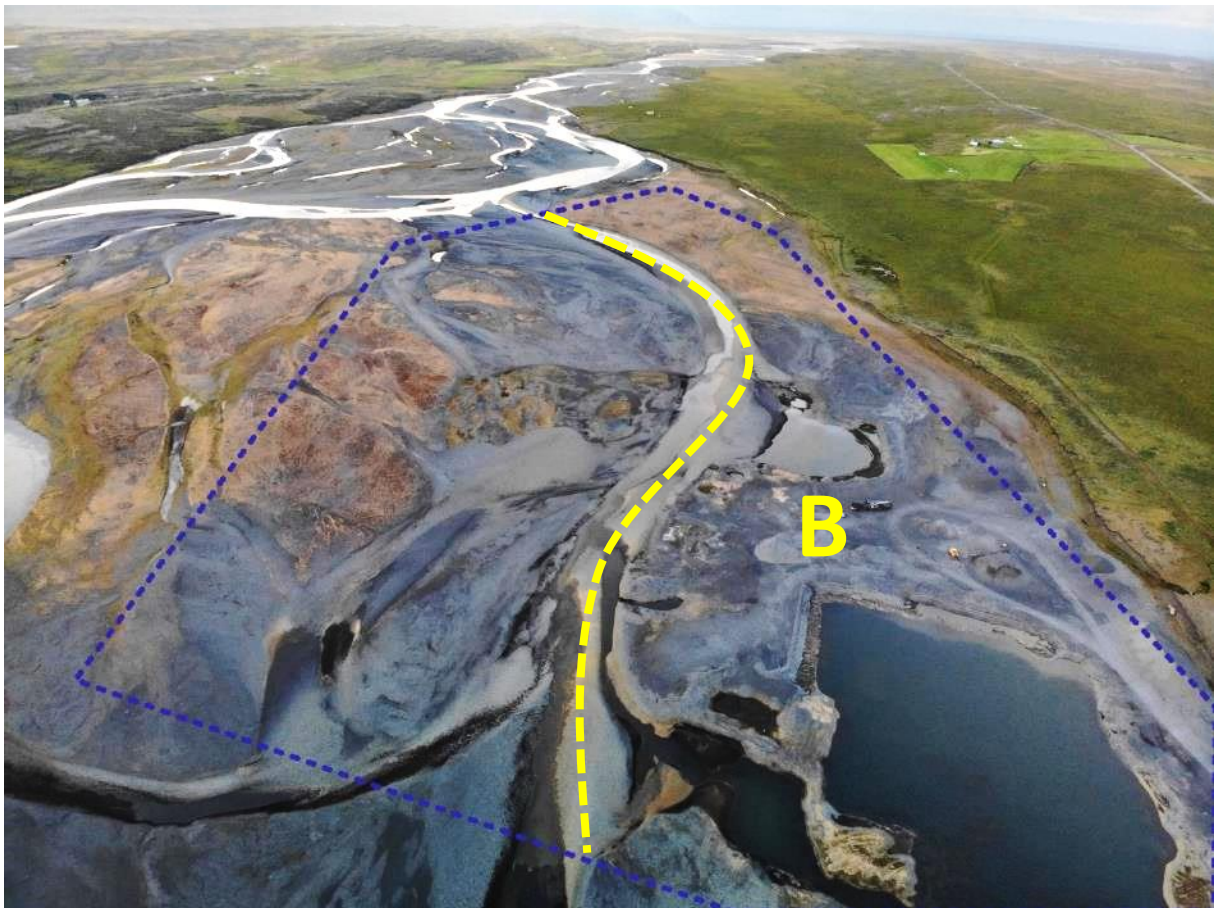
MYND 3.1 Drónamynd sem sýnir valkost B, hægra megin við gulu línuna.

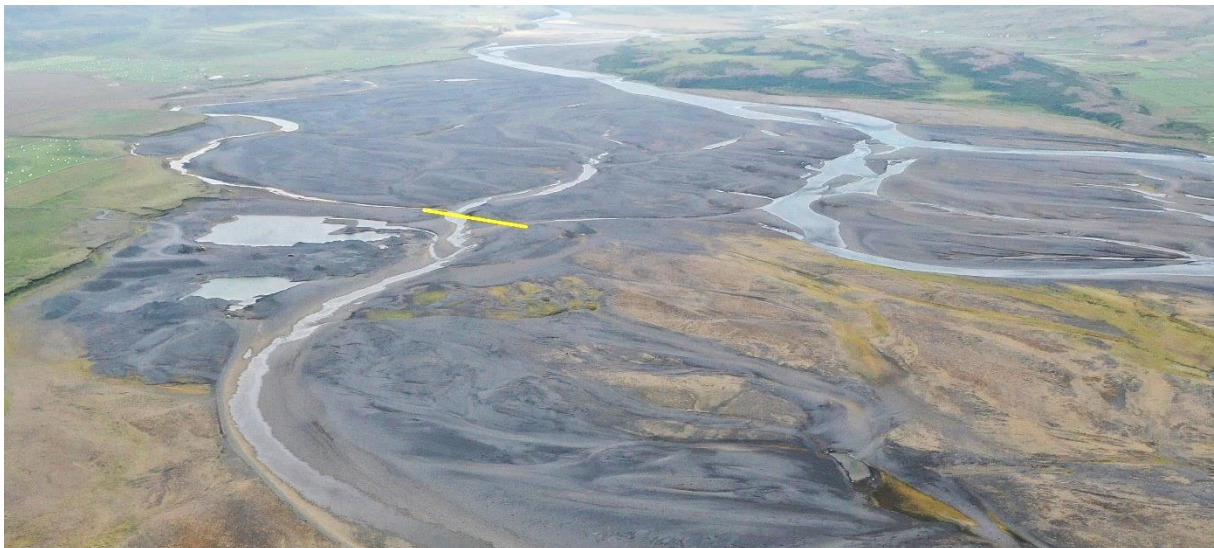
MYND 3.3 Mynd sem sýnir hvar þröskuldur verður settur fyrir kvíslina á efnistökusvæðinu (gul lína). Eingöngu rennur vatn þar um í vorrleysingum og er mikið yfirfall fer yfir Kárahnjúkastíflu. Öllu jafna verður hann fjarri farvegi Jöklu.

Þröskuldurinn verður ekki hærri en malareyrin þar sem núverandi efnistaka fer fram, það myndi þýða að hætta væri á að vatni yrði veitt upp á eyrina. Þröskuldurinn verður viljandi lægri og „veikur blettur“ til að hann rofni og vatn fari bara um kvíslina eins og venjulega, samanber myndir hér fyrir neðan. Vatn myndi þá ekki flæða um virk efnistökusvæði eða gróðursvæði nema að litlu leyti, heldur bara fara áfram um kvíslina líkt og áður. Að efnistöku lokinni verður hætt að viðhalda þessum þröskuldi og áin fær að renna óhindrað um kvíslina þegar nógu mikið vatn er í ánni.

Syðst á svæðinu verður gerður þröskuldur til að halda vatni frá kvíslinni sem sker námuna í tvennt, og verður hann einnig nýttur fyrir umferð að þeim hluta svæðisins sem liggur vestan við kvíslina. Þröskuldurinn verður gerður með því að ýta upp og færa til efni í kringum hann og ætti að veita vatni frá svæðinu nema í stærstu flóðum. Þröskuldinum er ekki ætlað að stöðva öll flóð heldur eingöngu það sem telst venjulegt yfirfall eða leysingavatn. Þegar stærri flóð koma þá einfaldlega munu þau rjúfa skarð í þennan veg sem verður svo mokað í aftur þegar flóðið er yfirstaðið. Þröskuldurinn verður því hvorki hár né mikið mannvirki, enda ekki þörf á því þar sem nær allt rennsli árinna fer með vesturlandinu öllu jöfnu og þröskuldurinn stendur á þurru landi.

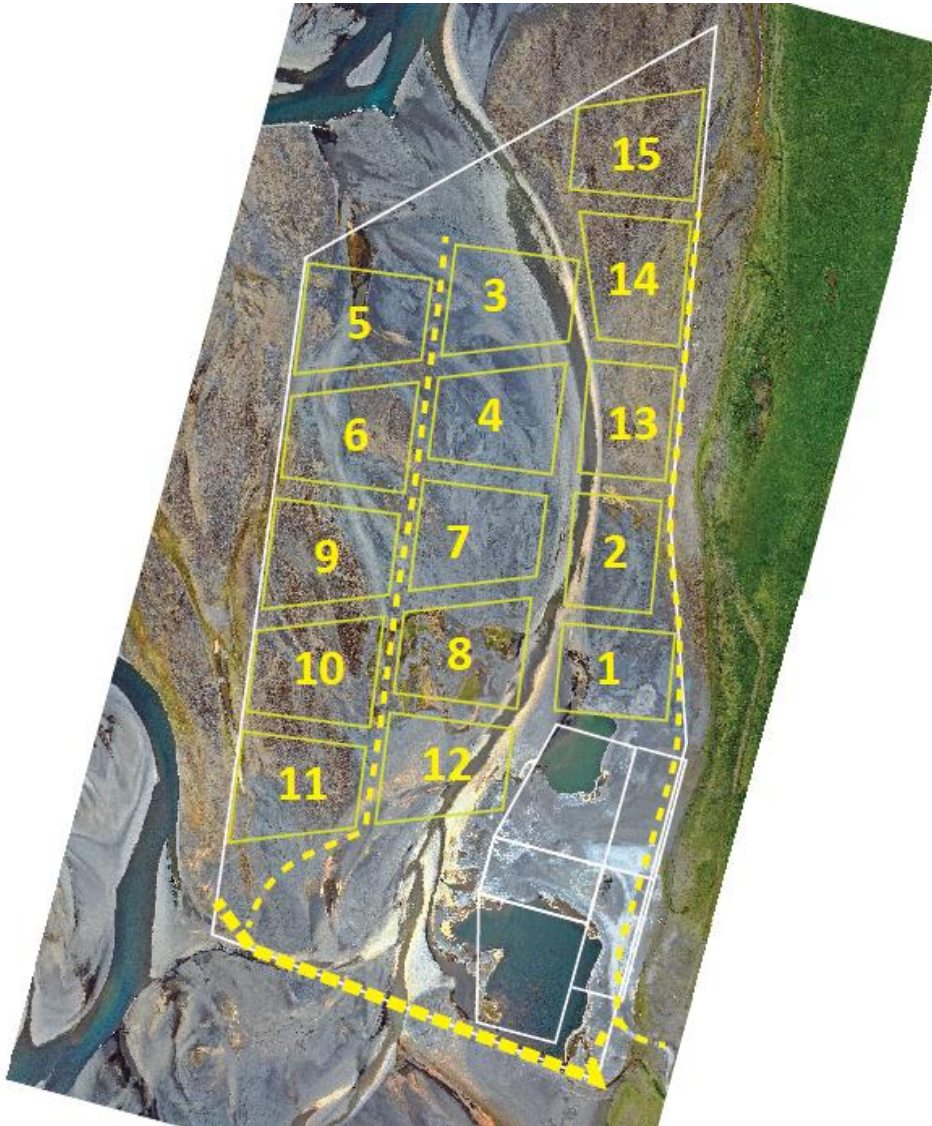
MYND 3.6 Vinnuslóðar (brotalínur) og áætluð reita- og áfangaskipting efnistökusvæðisins í áætlaðri tímaröð.

Gengið verður frá svæðinu jafnóðum og efnistöku er lokið á hverjum reit. Skilin verða eftir 20-25 m malarhöft á milli reitanna til að gryfjurnar verði ekki að einu stóru stöðuvatni eftir efnistöku. Barmar hverjar gryfju verða fláaðir út frá þessum höftum. Með því að gera 30-45% halla í jaðra gryfjanna minnka líkur á rofi og gróður á auðveldara með að ná þar fótfestu. Tjarnirnar sem myndast í botninum, með mismiklu vatni eftir árferði, veita raka út í mölina og draga til sín lífræn og nærandi efni líkt og sjá má dæmi um á miðju svæðinu þar sem eru nokkrar gamlar en grónar gryfjur frá fyrri efnistöku. Með tíð og tíma mun svæðið gróa upp kringum tjarnirnar og gert er ráð fyrir að hjálpa gróðri með áburðargjöf og sáningu. Víðiplöntur ættu að sá sér í svæðin líkt og þær hafa gert á gömlum eyrum við ána og til greina kemur að gróðursetja birkiplöntur þegar gróðurþekja hefur myndast. Framkvæmdaraðili umhverfismatsins, landeigandi, ber ábyrgð á frágangi svæðisins og mun annað hvort hafa það sem hluta af samningi við verktaka að ganga frá í samræmi við umhverfismatið eða sjá um frágang á eigin vegum.

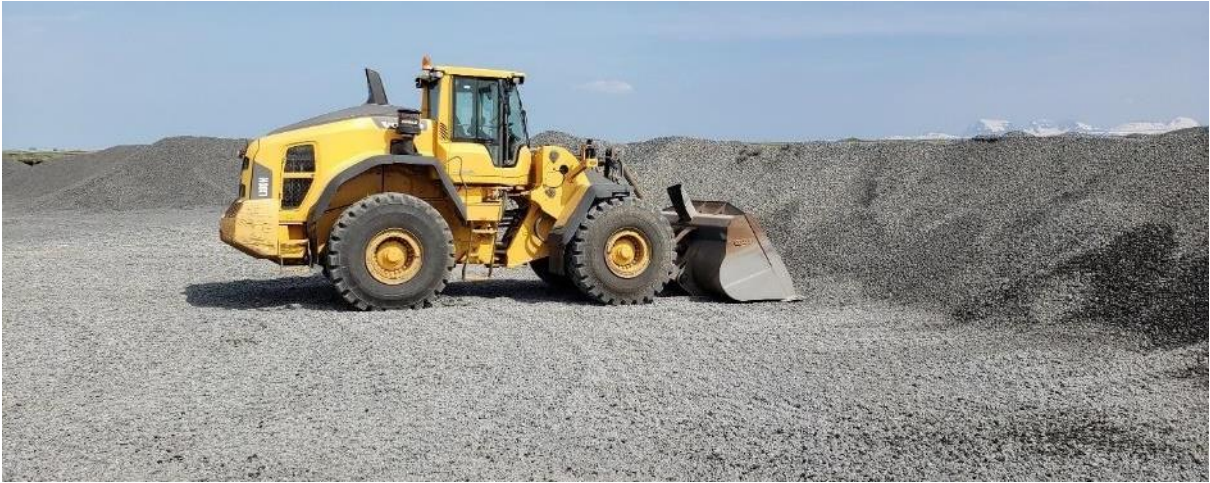
MYND 3.8 Hjólaskófla í Litlabakkanámu.

Efnistaka er í höndum og á ábyrgð þeirra verktaka sem samið er við hverju sinni og þurfa þeir að vera með gild starfsleyfi fyrir sinni starfsemi. Mismunandi er eftir árstíma og efnistöku hvaða tæki eru á svæðinu og hve margir vinna þar. Að jafnaði er um að ræða 1-2 gröfur, 1-2 hjólaskóflur, hörpunarvélar með færriböndum og vörubíla sem koma og fara. Ekki er um stöðuga viðveru starfsmanna að ræða og því er engin starfsmannaaðstaða eða aðrir íverustaðir eða mannvirki á svæðinu. Einstaka sinnum koma verktakar með færanlegan kaffiskúr þegar verkefni krefjast meiri viðveru.

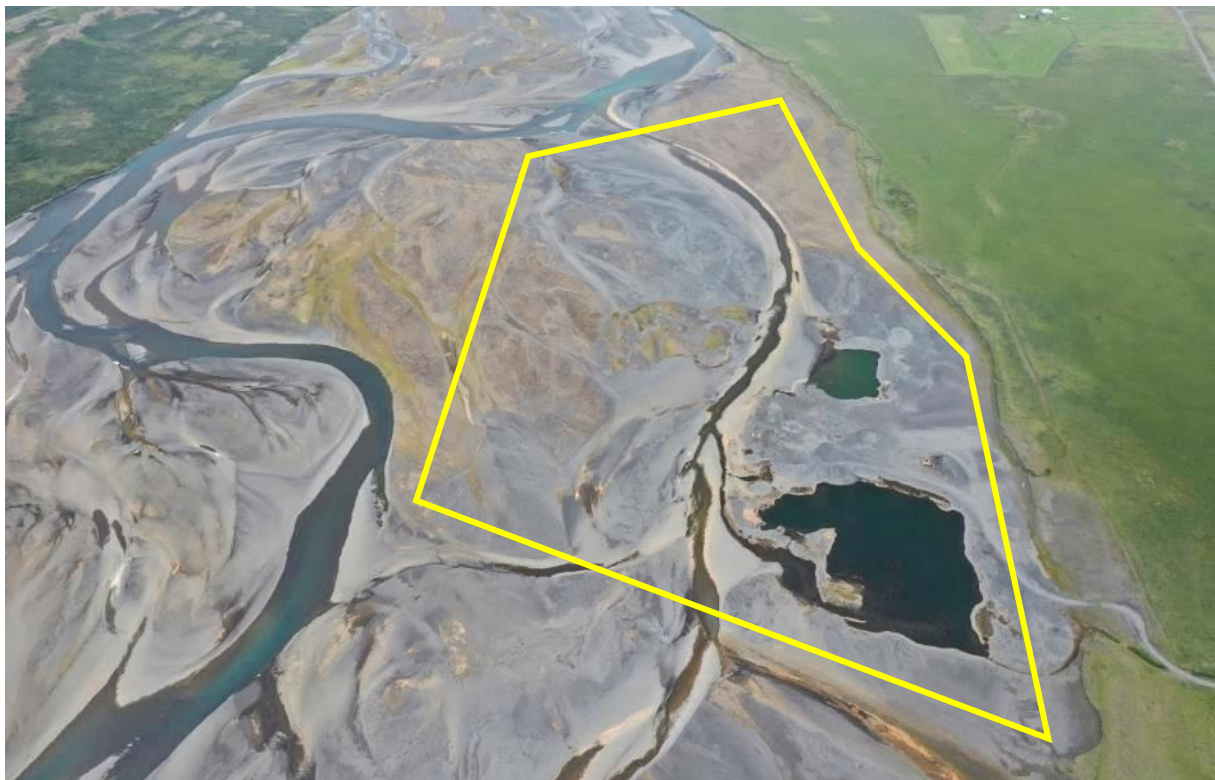
MYND 4.2 Efnistökusvæðið sumarið 2021, útlínur þess eru gróflega merktar. Einnig sýnir myndin skýrt hvernig áin er búin að grafa sig niður í meginfarveg sem bugðast vestan við efnistökusvæðið.

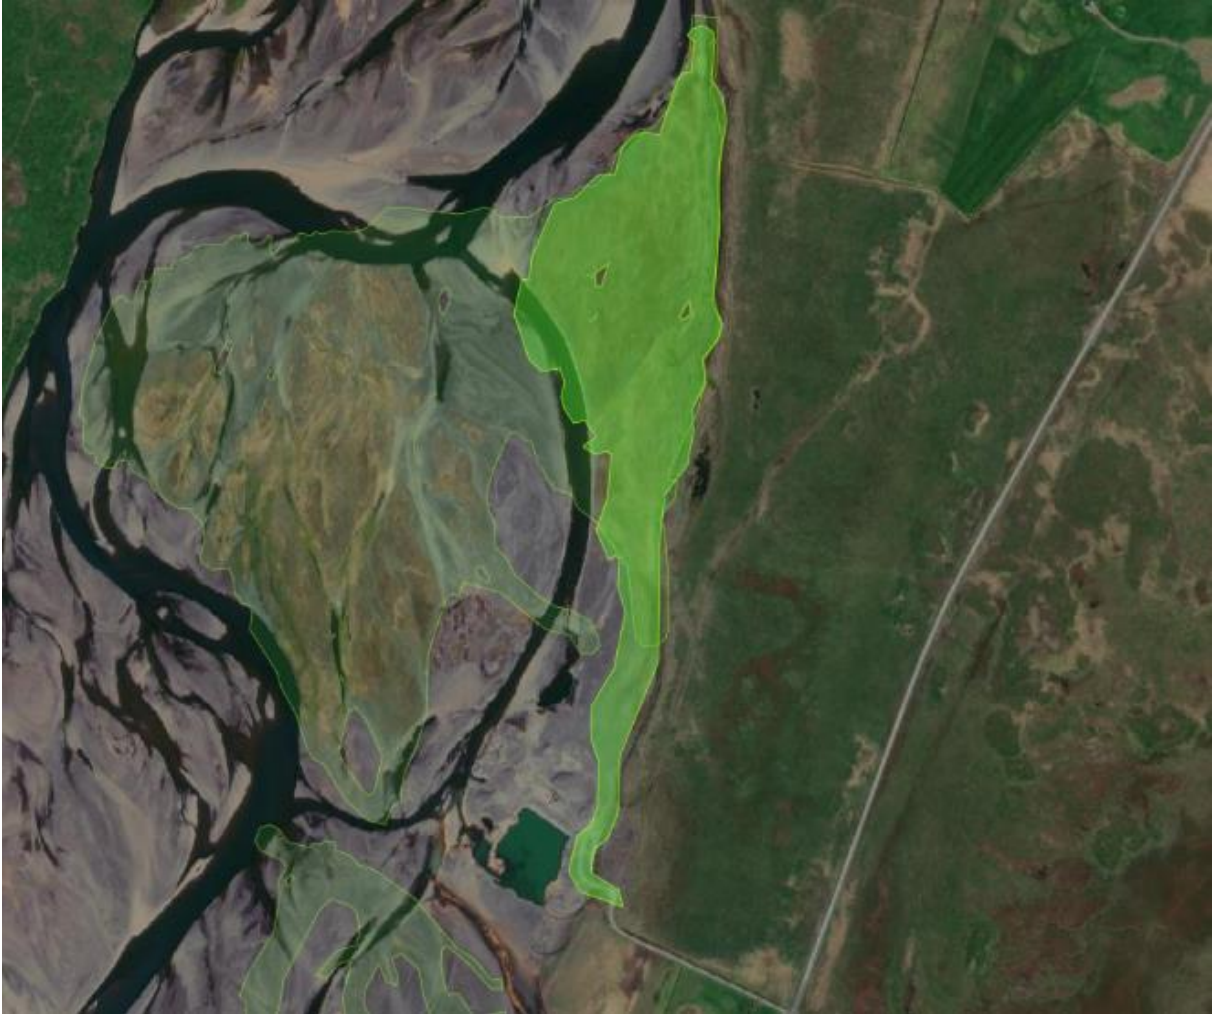
MYND 4.3 Skjáskot úr vefsíðu Landgræðslunnar. Grænu svæðin sýna þá hluta eyranna sem fengu áburðar- og frægjöf á árunum 2007-2018 (misgræn eftir ártölum). Mynd: Landgræðsluvefsíðan.

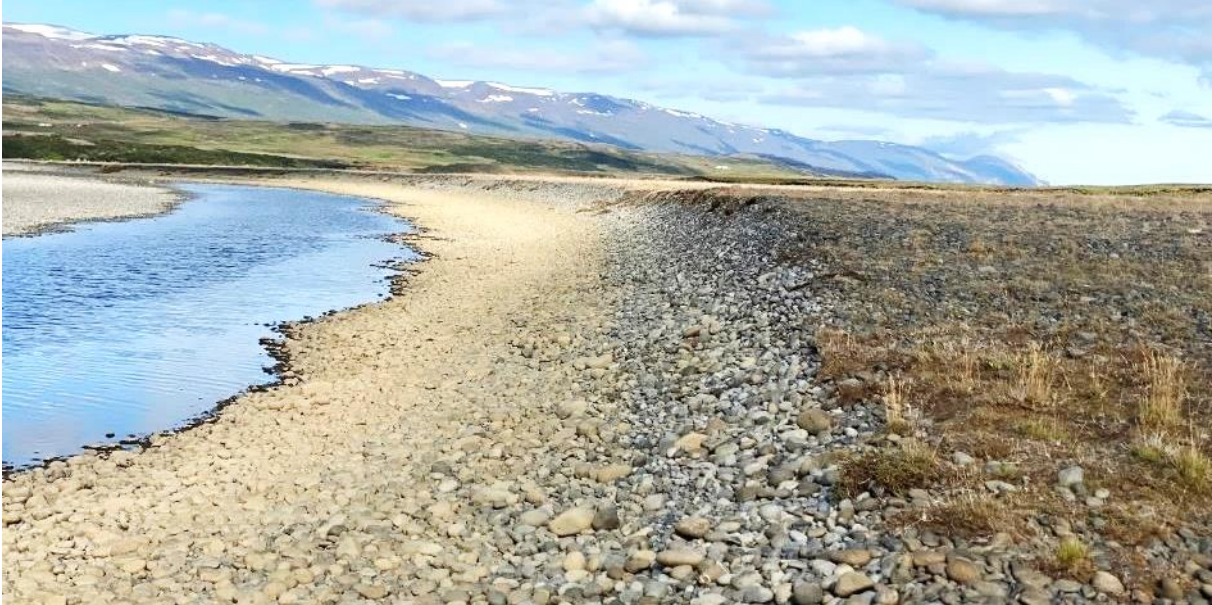
MYND 4.8 Svæði B stendur nokkuð hærra og flæðir því eiginlega aldrei lengur. Hér má sjá svæðið (t.h.) samanborið við vatnsborðið í kvíslinni sem fer þvert í gegnum fyrirhugað efnistökusvæði.

Norðan núverandi efnistökusvæðis, og austan kvíslarinnar, er svæði sem stendur nokkuð hærra (svæði B). Þar hefur ekki verið stunduð efnistaka í mörg ár og þökk sé stöðugra vatnafari og landgræðsluaðgerðum hefur náð að myndast nokkur gróðurþekja, þó ekki alveg samfelld, mól og grjót er enn mjög sýnilegt á yfirborðinu. Hún er jafnframt mjög þunn og einkennist af uppgræðslugrösum en þó má finna sjálfsáinn víði, krækiberjalyng, mosa og aðrar plöntur úr nágrenninu inn á milli.

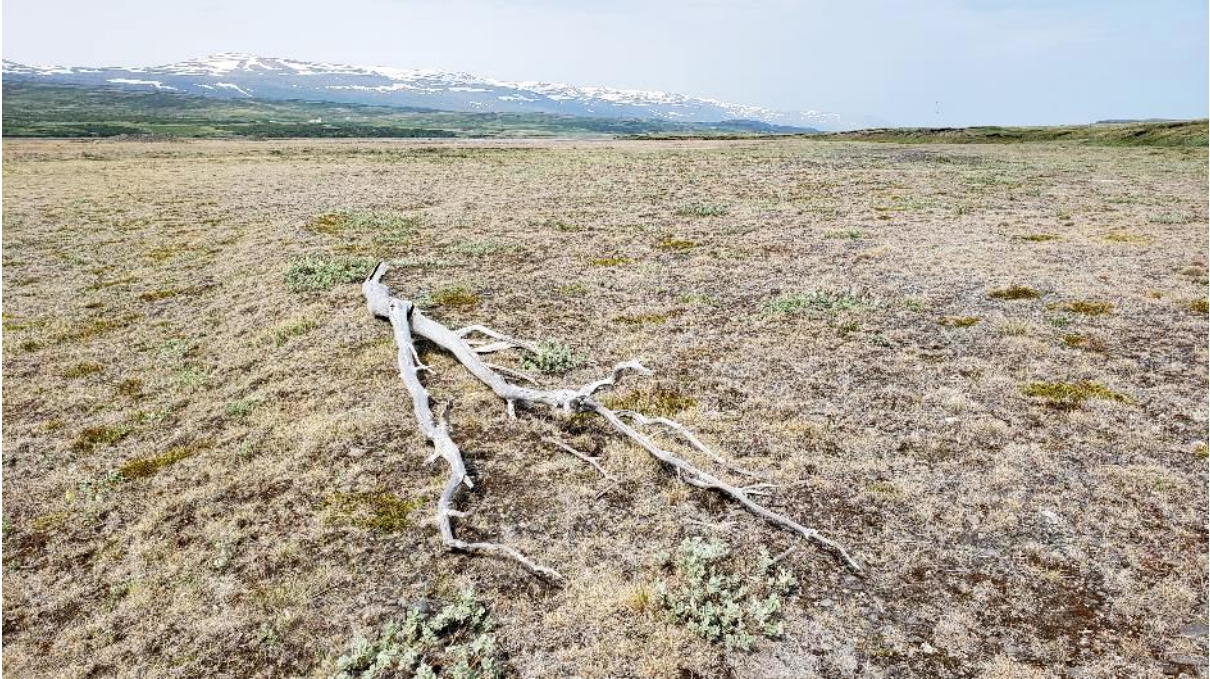
MYND 4.10 Gróður á svæði B. Þó að mól og grjót sjáist í gegn þá er gróðurþekjan nokkuð heilleg og víðibrúskar, krækiberjalyng og mosategundir farnar að skjóta rótum. Þetta er gamalt efnistökusvæði sem hefur gróið upp.

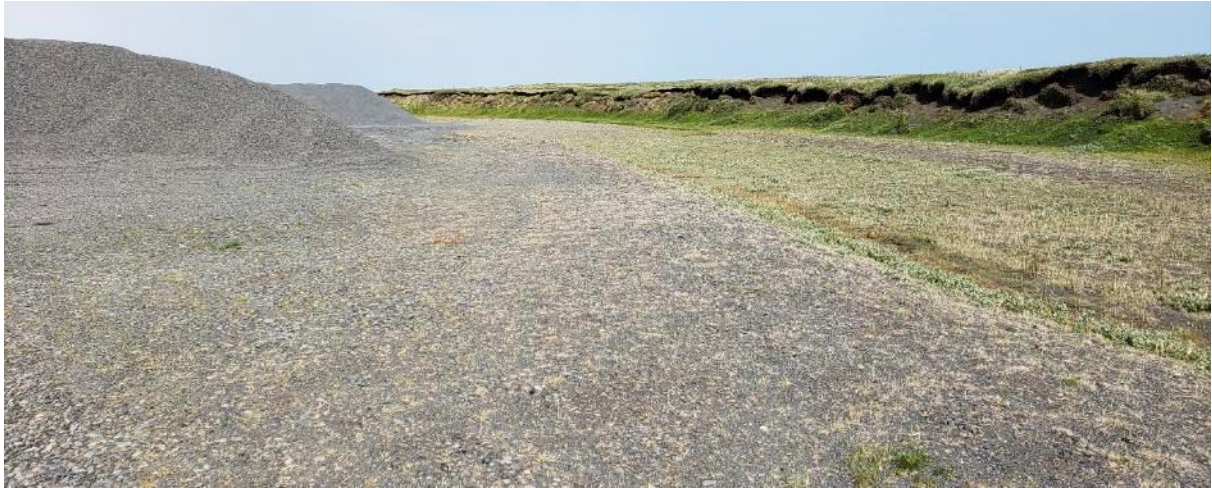
MYND 4.11 Gætt hefur verið að því við núverandi efnistöku að fara ekki of nærri gróna bakka gamla farvegarins.

Náttúrulegur gróður í landinu fyrir ofan farveginn verður ekki fyrir raski. Við núverandi efnistöku hefur þess verið gætt að fara ekki of nálægt gróðurkantinum og er hann alveg óraskaður. Engin breyting verður þar á. Efnisfok hefur ekki haft nein áhrif, enda efnið að mestu hrein mól og lítill sem enginn jarðvegur.

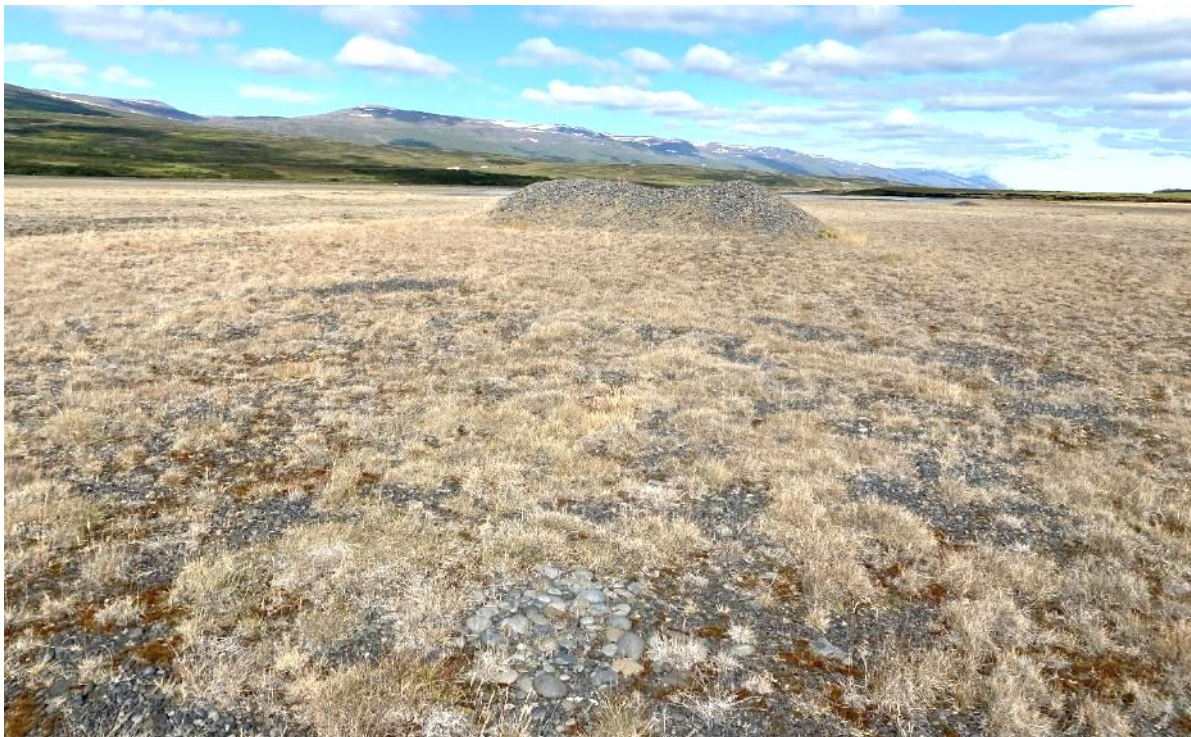
MYND 4.14 Gamall efnistökuhaugur sem er að gróa upp ásamt næsta nágrenni.

Að efnistöku lokinni verður gengið frá svæðinu og það grætt upp í samræmi við lýsingu í kafla 3.2.2 um frágang. Sá frágangur fer fram jafnt og þétt á næstu 25 árum. Sá gróður sem er á svæðinu í dag er þar til kominn vegna uppgræðslu á gömlu efnistökusvæði, svo það er nokkurn veginn vitað hvaða árangurs má vænta og hvernig svæðið mun líta út.

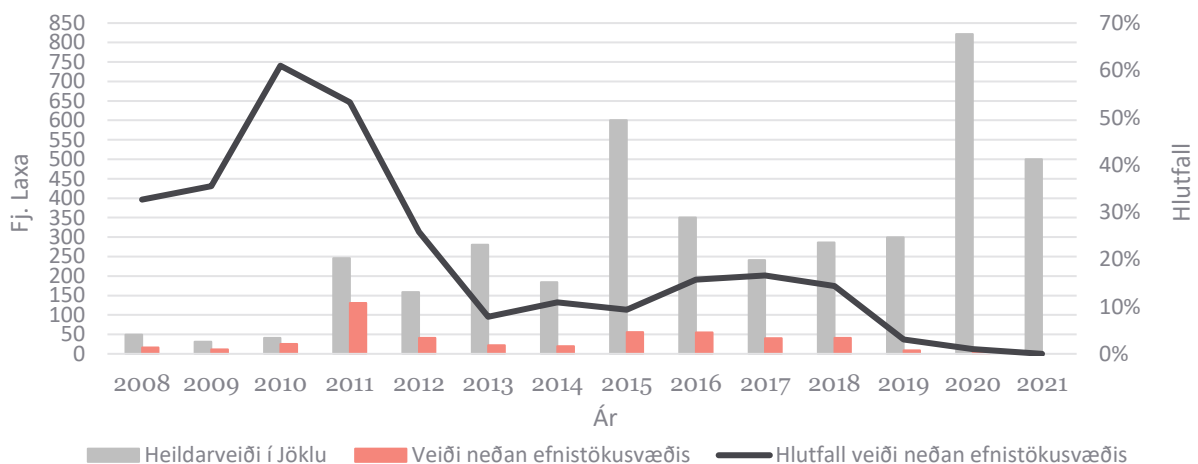
MYND 4.18 Skipting á veiði í Jöklu sjálfri. Veiði í hliðarám er ekki talin með. Heimild: Veiðifélag Jöklu, <https://jokla.org/veidin-2007-2020/>

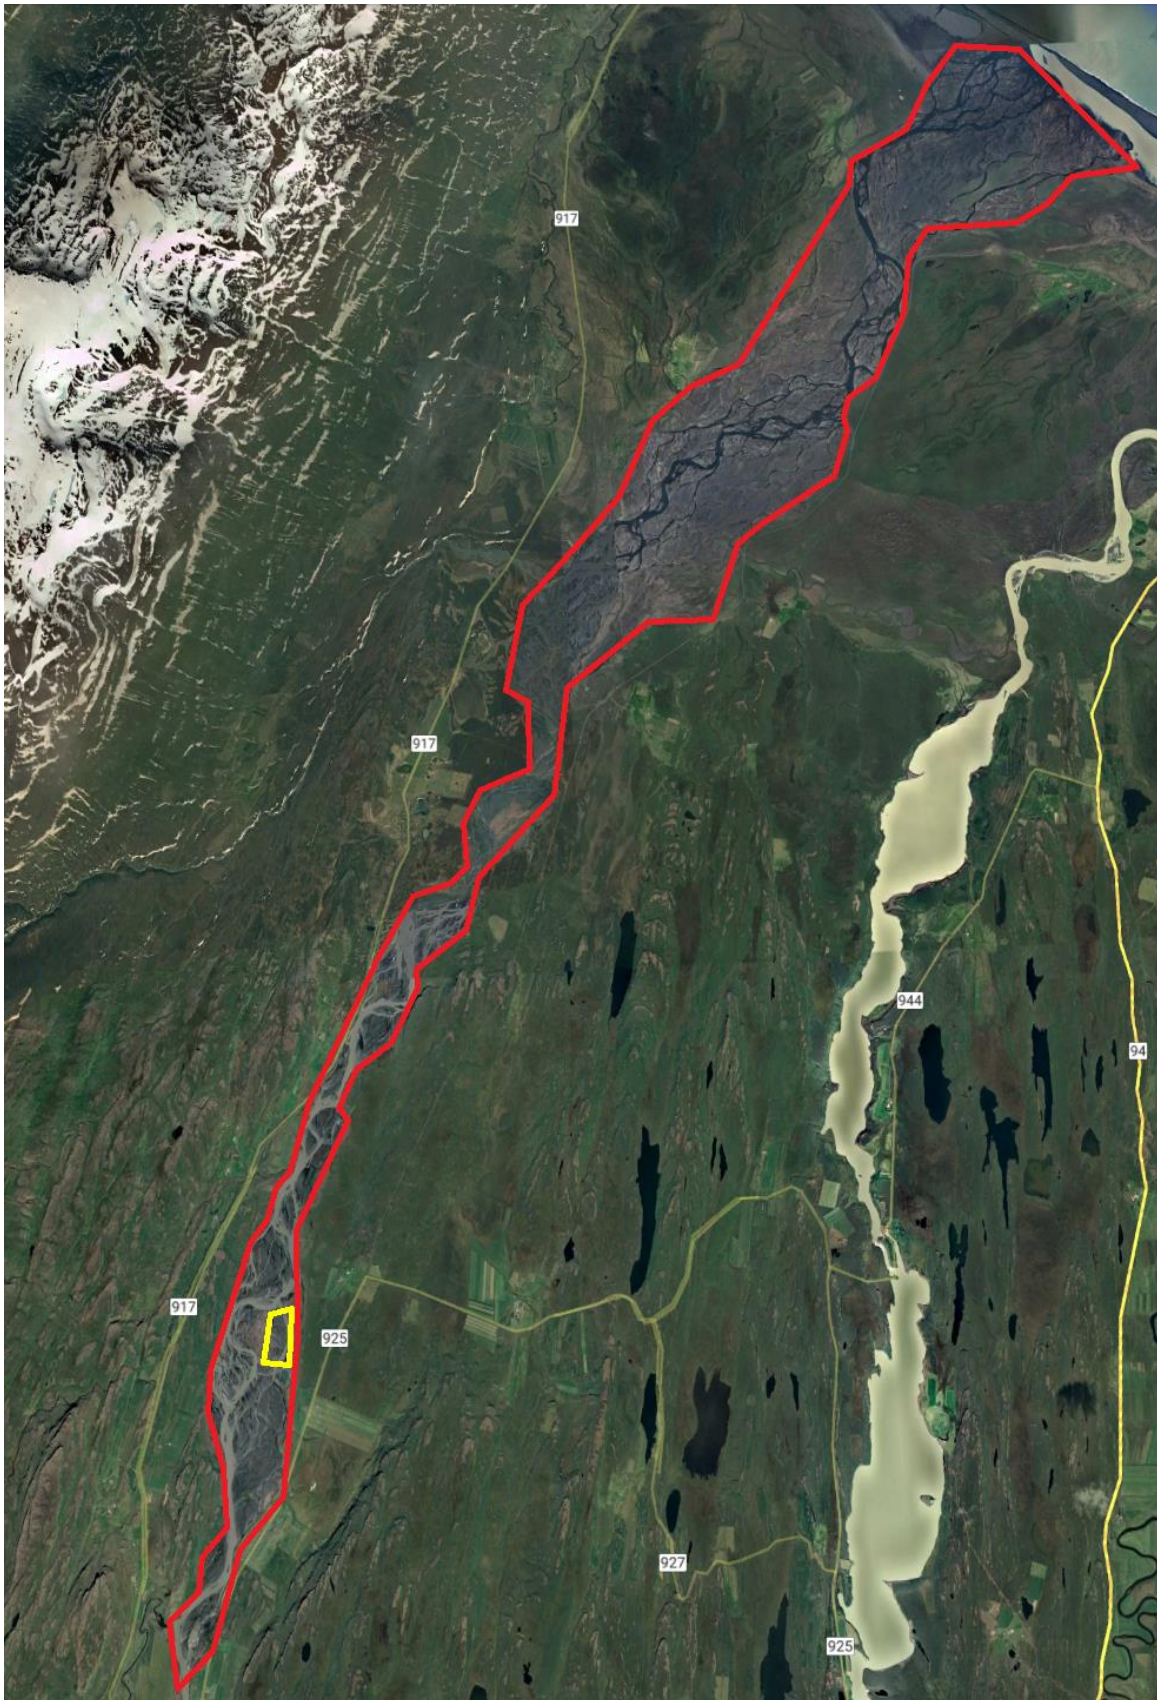
MYND 4.22 Framburður Jöklu myndar áreyrar sem ná um 30 km frá Blöndubakka í suðri til sjávar í norðri og þekja um 35 km² svæði (rautt). Efnistökusvæðið við Litlabakka (gult) er um 0,4 km². Mynd: Google earth.

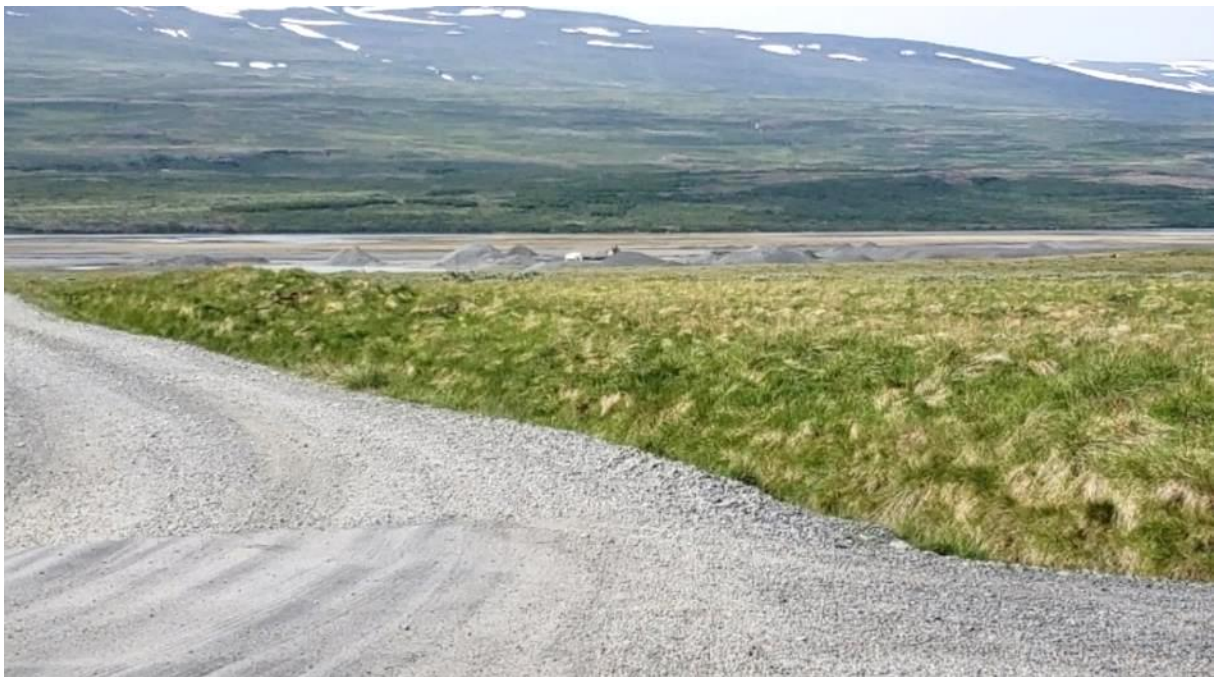
MYND 4.25 Ásýnd frá Hróarstunguvegi (nr. 925) við afleggjarann niður að efnistökusvæðinu. Horft til norðvesturs. Neðri myndin er sama myndin sýnd með aðrætti.

Á austurbakkanum er Hróarstunguvegur (nr. 925) og er hann í um 400 metra fjarlægð frá austasta hluta efnistökusvæðisins. Vegurinn stendur litlu hærra í landslaginu, sem er nokkuð flatt, og því er ásýnd yfir efnistökusvæðið takmörkuð. Efnishaugar í námunni eru sýnilegir en eru ekki áberandi sökum þess hve lágir þeir eru og að þeir falla inn í bakgrunnin sem eru malareyrar Jöklu. Ekki er hægt að greina efnistökuholur og gryfjur sökum fjarlægðar og ásýndarhorns. Vinnuvélar á ferð eru sýnilegar innan um efnishauga. Syðri hluti námunnar sést mun betur en sá nyrðri sökum þess að mólendi milli vegar og námu hækkar. Allt svæði B er ekki sýnilegt frá Hróarstunguvegi þar sem það er í hvarfi undir háum bakka.

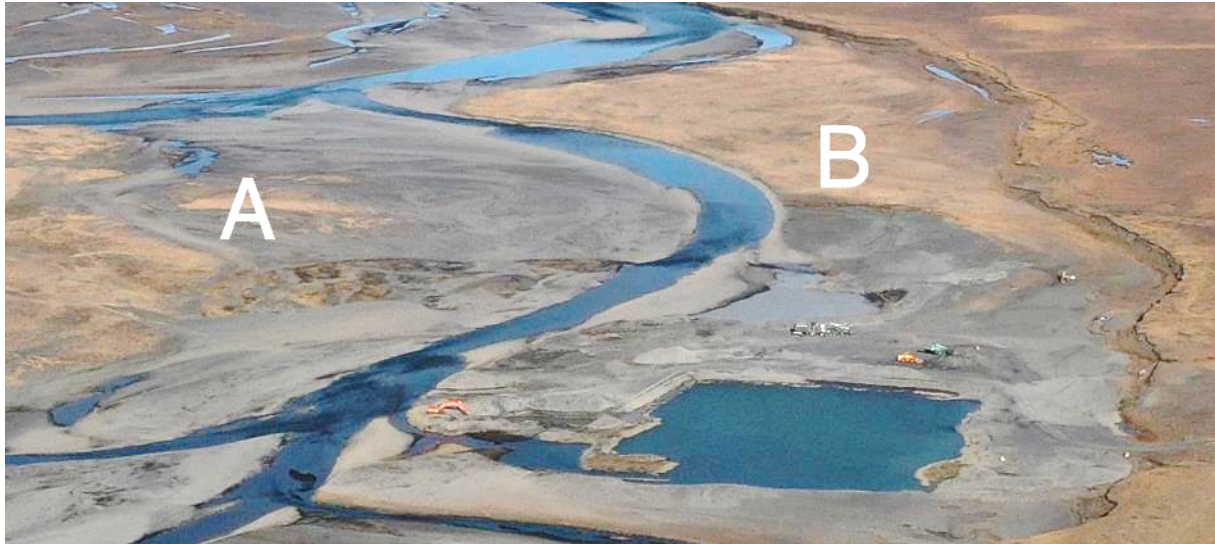
MYND 2 Svæði B, þar sem sótt er um leyfi til efnistöku, sést hér til hægri

Núverandi námusvæði með framkvæmdaleyfi er um 3 ha að stærð en raskað svæði vegna efnistöku þar í kring síðustu áratugi er um 10 ha. Gert er ráð fyrir að vinnslusvæðið sem unnið verði á næstu árin sé um 18,5 ha að flatarmáli þar sem vinnsludýpt verður öllu jafna um 2 m.

Efnistakan felst í uppmokstri á möl úr áreyrunum með skurðgröfu. Efnið er síðan flokkað og unnið á staðnum með hörpun og grjótmulningsvélum. Mestur hluti er lageraður á tilheyrandi haugsvæðum en hluti fluttur annað til frekari vinnslu. Haugsvæðið er þar sem keyrt er inn á svæðið og verður það áfram notað sem lager. Efni verður ekki þvegið á staðnum.

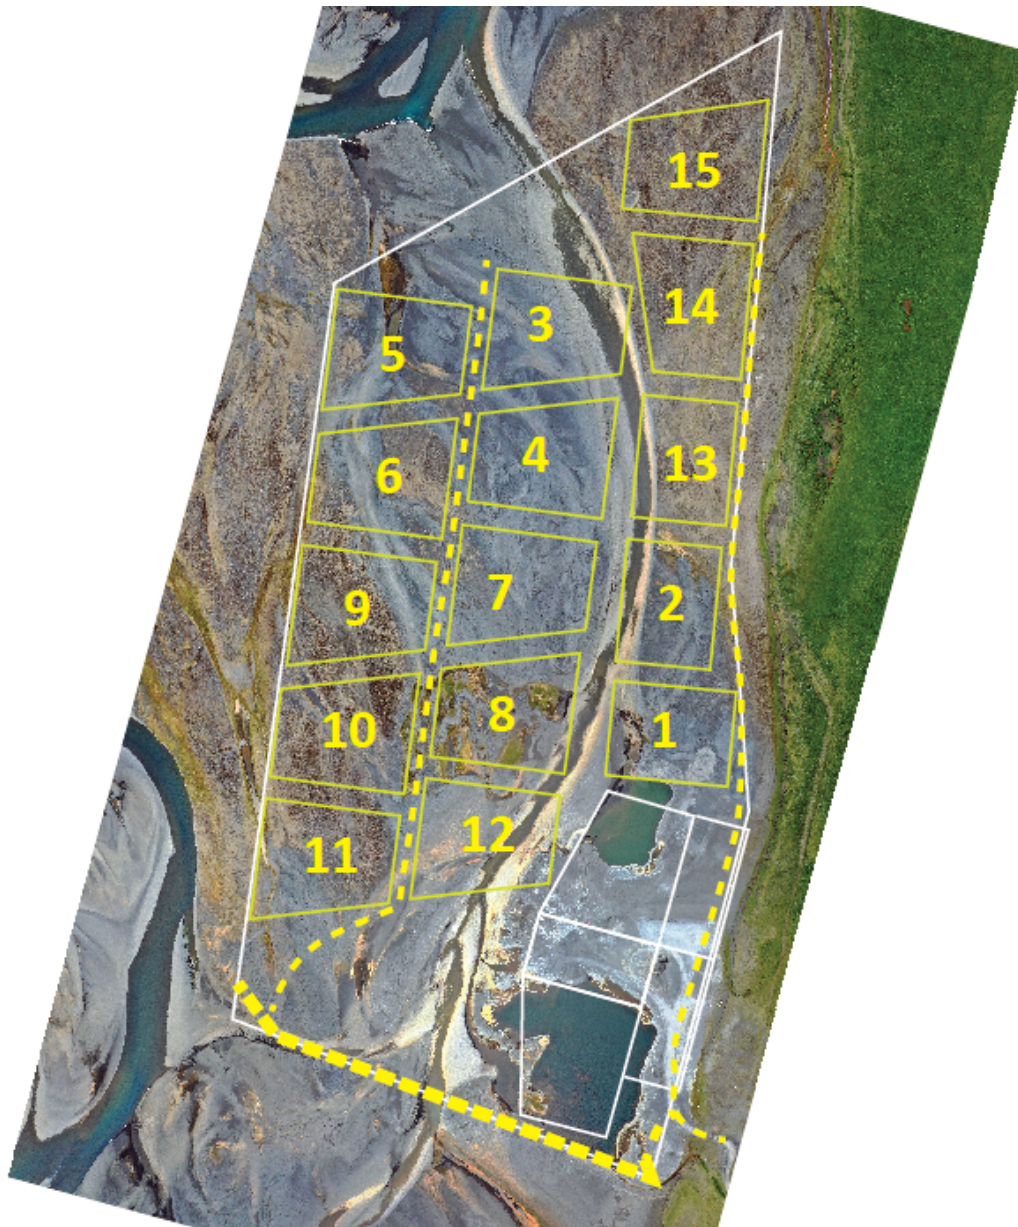
MYND 3 Vinnuslóðar (brotalínur) og áætluð reita- og áfangaskipting efnistökusvæðisins. Sótt er um efnistöku í reitum 1, 2, 13, 14 og 15.

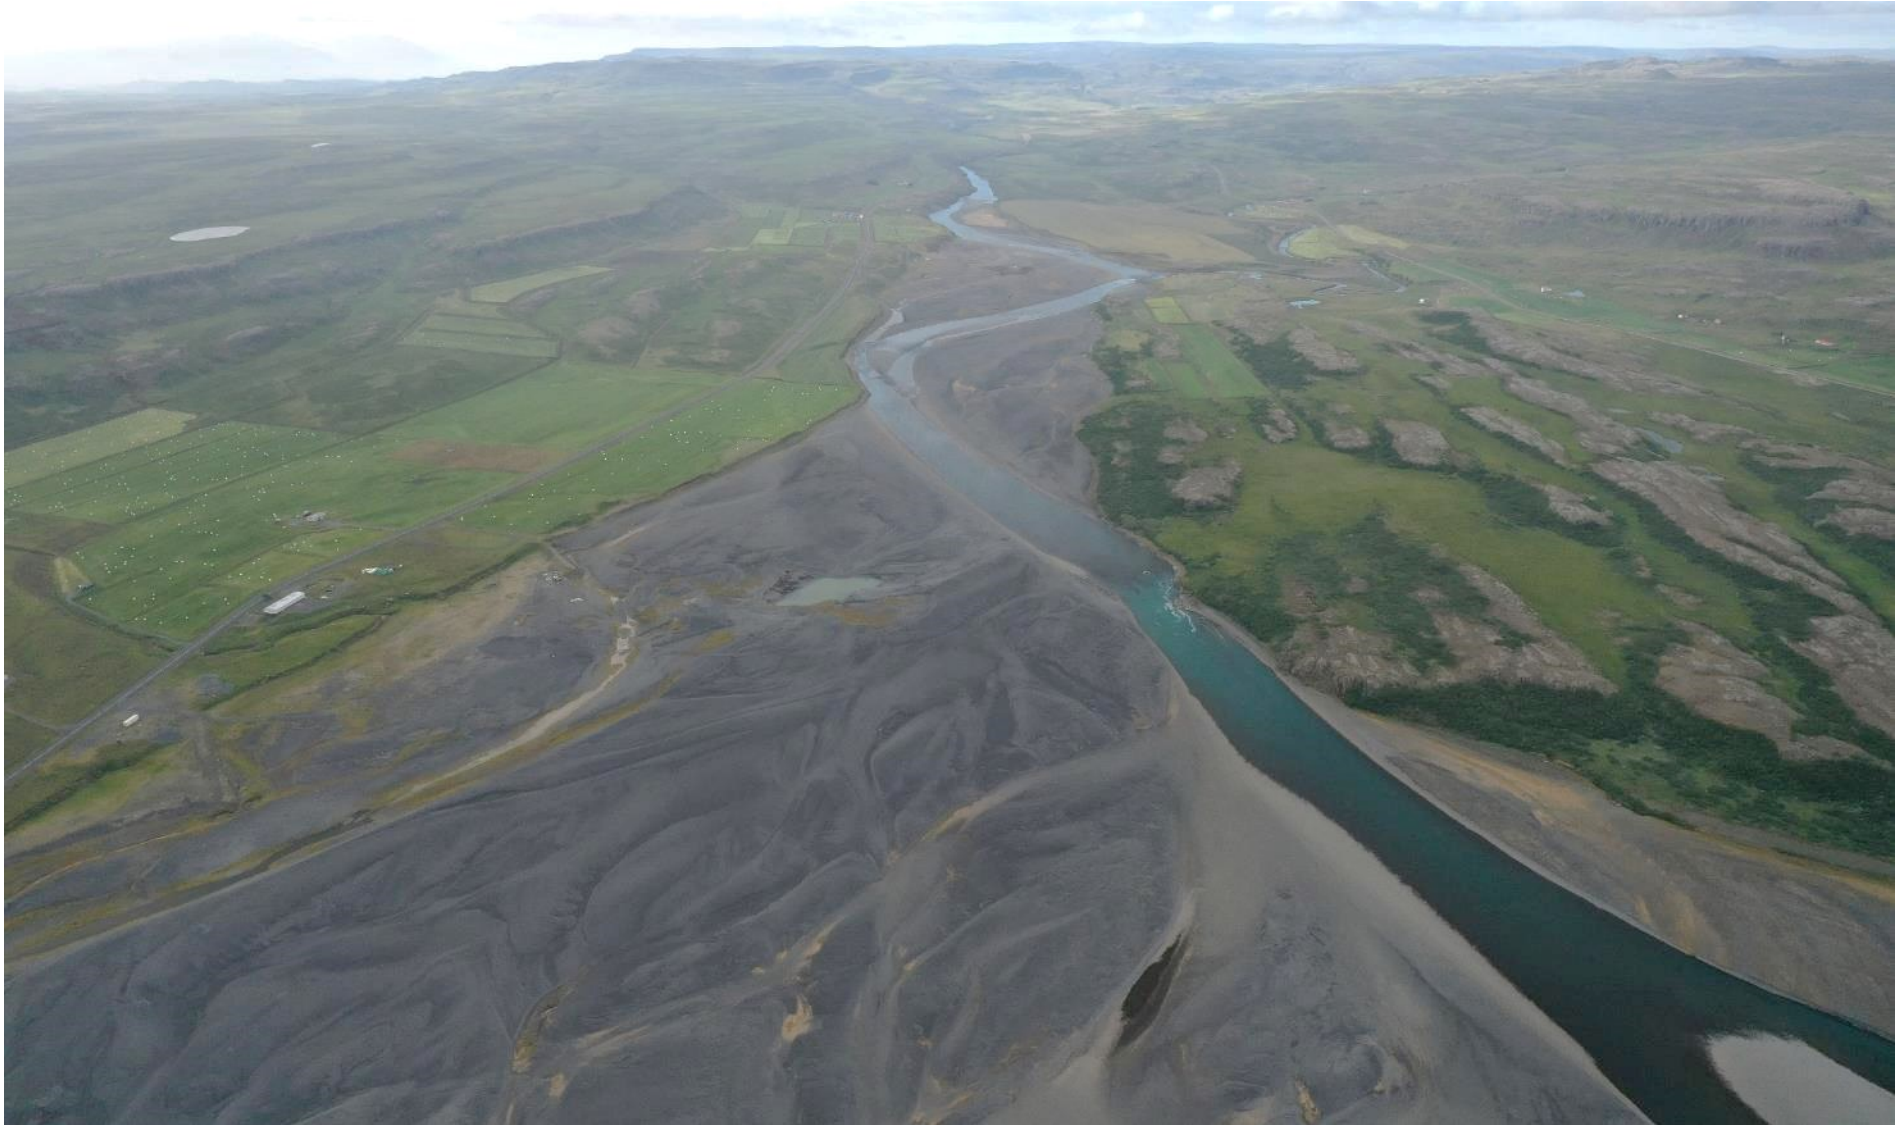
MYND 1 Horft til suðurs frá efnistökusvæðinu. Áin beygir að vesturlandinu (hægra megin) og byrjar að renna með því löngu áður en komið er að landi Litlabakka sem sést ekki á þessari mynd.

UMSÖGN MÚLAÞINGS	SVÖR FRAMKVÆMDARAÐILA
<p>„Sveitarfélaginu hafa borist fyrirspurnir og athugasemdir frá landeigendum handan Jöklu, til móts við efnistökusvæðið, þar sem þeir lýsa yfir áhyggjum sínum af þeim áhrifum sem svokallaður „þröskuldur“ hafi á náttúrulegt rennsli og farveg árinna (vísað er til umfjöllunar á bls. 23 í umhverfismatsskýrslu). Síðustu ár hefur stöðugt grafið úr bakkanum og landbrot aukist.</p> <p>Er það mat sveitarfélagsins að umhverfismatið þurfi að sýna svo ekki sé um villst að ekki sé hætt á jarðvegsrofi eða landbroti vegna aukinnar námuvinnslu á svæðinu. Sé ekki hægt að sýna fram á að svo verði ekki, skal tiltaka viðeigandi mótvægisáðgerðir í umhverfismatsskýrslu.“</p>	<ul style="list-style-type: none"> - Stærstan hluta ársins er þröskuldurinn á þurru landi langt frá virkum farvegi árinna og hefur engin áhrif á rennsli Jöklu. - Þröskuldurinn verður það lítilt að hann heldur bara vatni frá kvíslinni yfir sumartímann þegar lítið rennsli er í Jöklu, ef mikil flóð (eða yfirfall) verða þá bara flæðir áin yfir þröskuldinn og um kvíslina og náttúran fær að hafa sinn gang. - Það að áin hafi fært sig vestar í farveginum undanfarin ár og grafi úr vesturbakkanum er náttúrulegt ferli sem hefur staðið yfir í mörg ár og hefur ekkert með efnistöku að gera. Ekki hafa verið gerðir neindir varnargarðar eða neitt gert til að beina ánni til vesturs, en hún beygir til vestur nokkuð áður en hún kemur að efnistökusvæðinu. - Námuvinnslan orsakar ekkert landrof og ef eitthvað er ættu gryfjurnar og lægra yfirborð malareyra eftir áratuga efnistöku að auðvelda Jöklu að brjóta sér leið í átt að austurlandinu, en ekki vesturlandinu

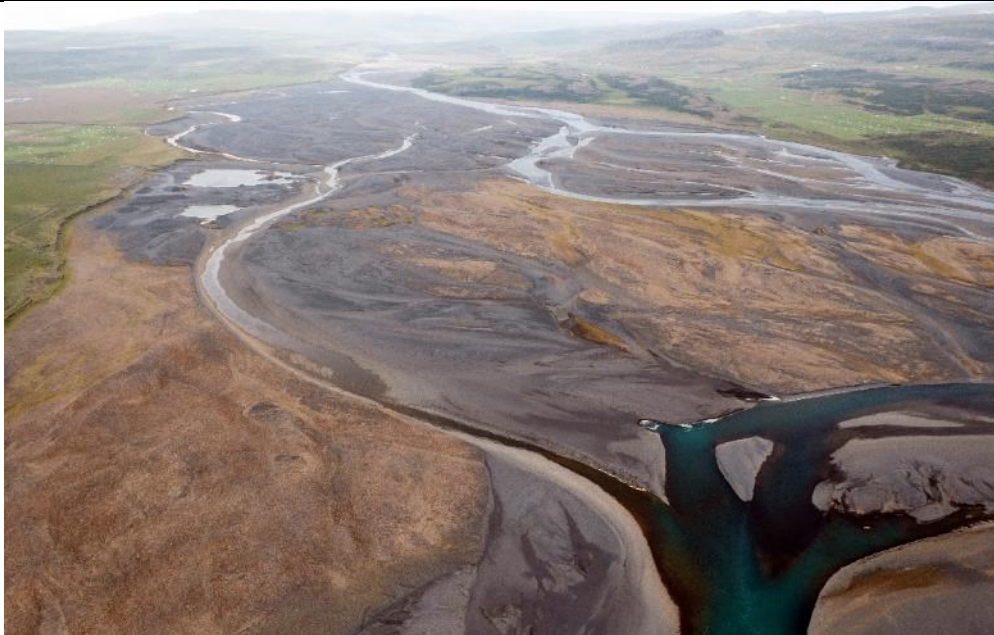
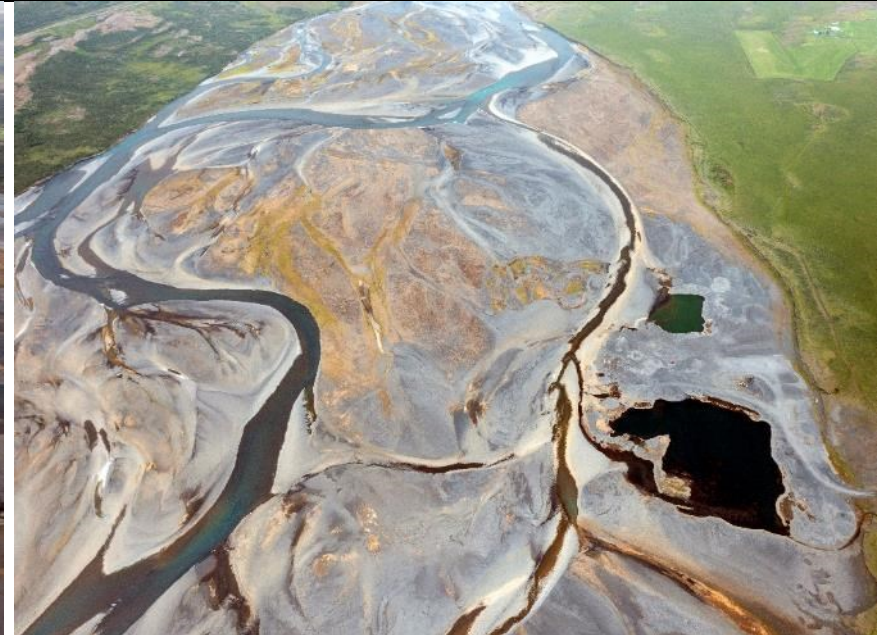
MYND 2 Aðstæður við Litlabakkanámu eru slíkar að líkur á landrofi, að botnefni fari á skrið eða þess háttar landbreytingum eru afar litlar. Efnistökusvæðið er töluvert frá virkum farvegi Jöklu.
