LITLABAKKANÁMA

Áframhaldandi efnistaka úr Litlabakkanámu

Umhverfismatsskýrsla

2.1.2023

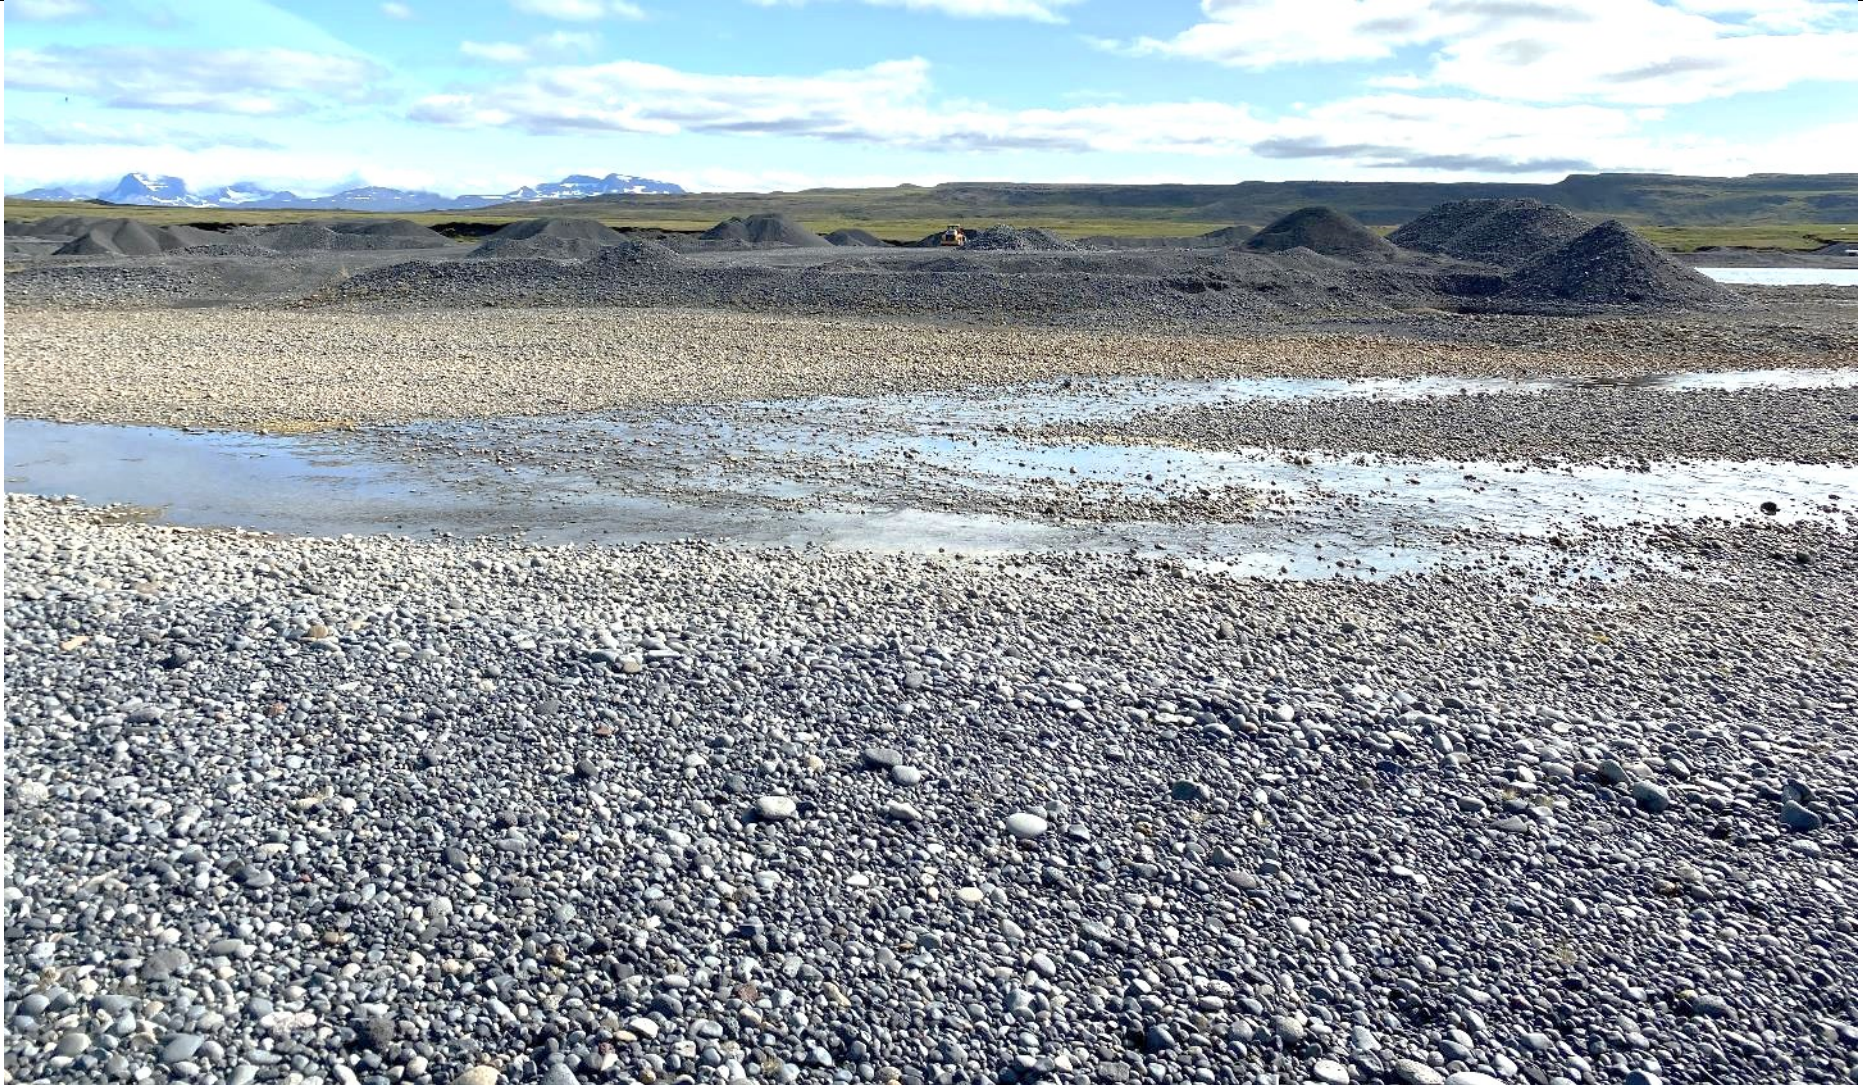
MYND 3 Kvíslin á efnistökusvæðinu þurrkast nánast alveg upp yfir sumartímann.

<p>„M.a. eru þar birtar tölur um fjölda seiða á tveimur rannsóknastöðum neðan við efnistökusvæðið. Þar er miðað við fjölda seiða sem veiðast árlega á hvorum stað, en vísitala seiðapéttleika sem fjöldi seiða á hverja 100 m² er betri mælikvarði þar sem svæðið sem rannsakað er hverju sinni getur verið misstórt milli staða og ára.“</p>	<p>Skýrslur sýna að seiðapéttleiki hefur verið mjög lítill við Fossá og afar lítill við Breiðumörk.</p>
<p>„Engar athuganir hafa farið fram svo vitað sé á lífríki í Jöklu við fyrirhugað námasvæði, né heldur hvort rennsli um kvísl sem sker námasvæði sé nægjanlegt til að þar þrífist vatnalíf. Rétt er að hafa í huga að hér er um eyrasvæði að ræða sem getur jafnvel breyst eitthvað frá ári til árs.“</p>	<p>Gerðar hafa verið seiðarannsóknir á hverju ári í meira en áratug og eru tveir rannsóknarstaðir á malareyrnunum skammt neðan við efnistökusvæðið þar sem aðstæður eru mjög svipaðar. Kvíslin sem rennur um efnistökusvæðið svo til þornar upp á sumrin og rétt svo seytlar vatn á milli steina. Stærstur hluti farvegarins er skraufþurr enda enginn botngróður eða annað lífríki að sjá. Þegar horft er til þess að sumarrennsli Jöklu er 20.000 – 40.000 l/s og fiskgenga svæðið hátt í 100 km, þá er óhætt að segja að örllítið rennsli í stuttri kvísl hafi hverfandi áhrif á vatnalíf árinna.</p> <p>Þess má geta að það er vandamál við Blöndubakka að á vorin flæðir um kvísl yfir eyrina þar fyrir neðan og myndar á eyrinni litla tjörn. Þessi kvísl og tjörn þornar svo yfir sumarið og hundruðir, jafnvel þúsundir laxaseiða drepast annað hvort úr þurrki eða verða kríum og öðrum rándýrum auðveld bráð. Sjá mynd 4 hér að neðan. Talað hefur verið um að stífla þá kvísl til að forða seiðunum frá því að enda á þurru landi.</p>

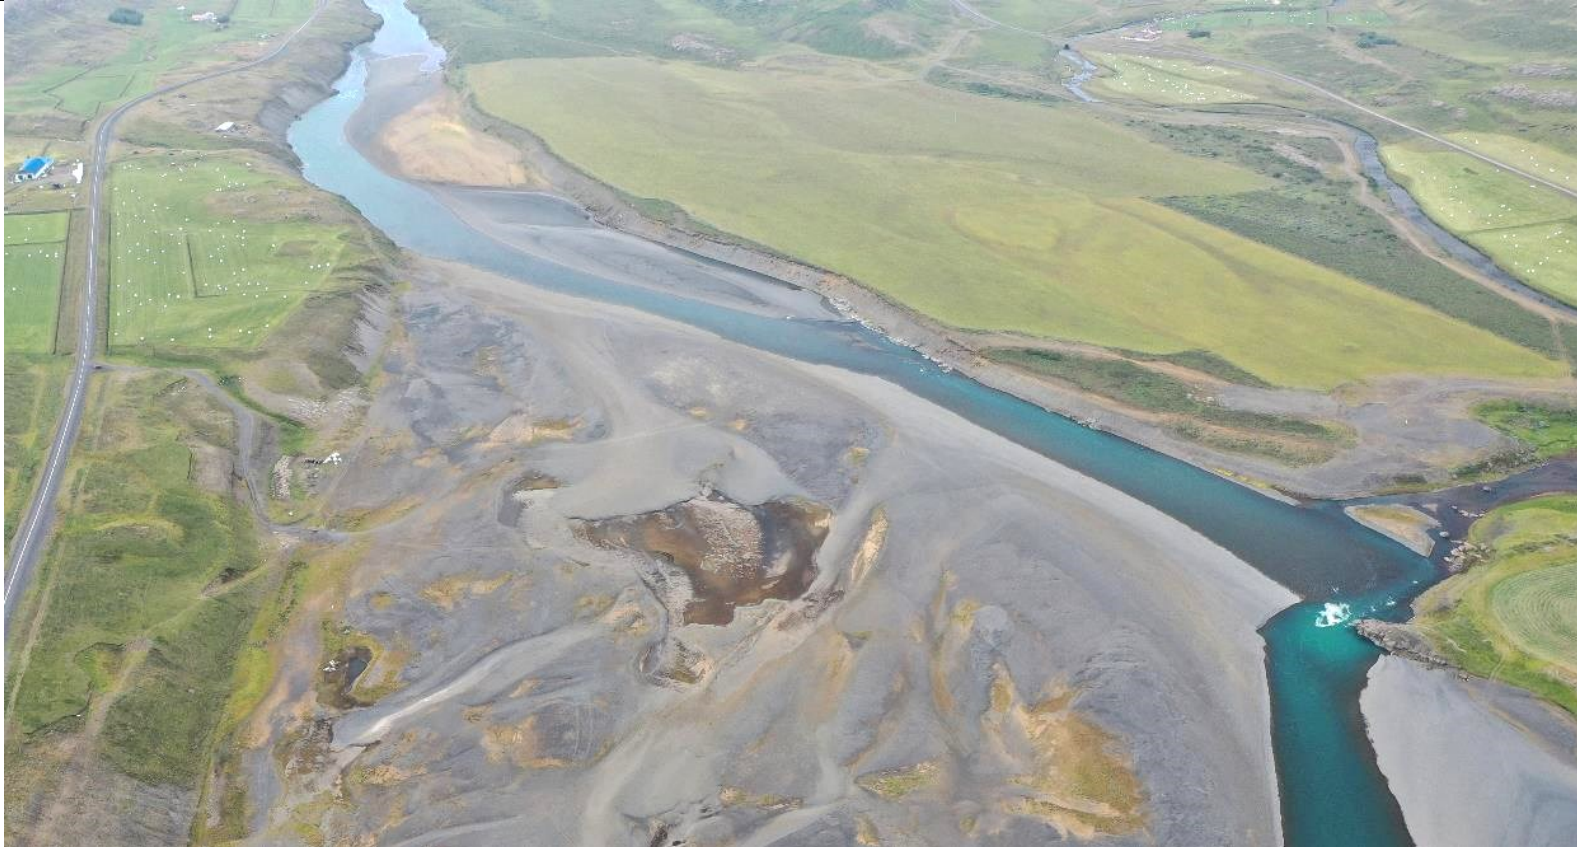
MYND 4 Blöndubakki sést uppi vinstra megin (blátt þak) og hægra megin má sjá ós Laxár í Jöklu. Sjá má á myndinni kvíslina og tjörnina sem að þornar upp á sumrin fyrir neðan Blöndubakka.

Aðstæður við Blöndubakka eru allt öðruvísi en við efnistökusvæðið. Við Blöndubakka er Jökla að koma út úr gílinu sem hún hefur runnið í gegnum í marga km og rennur enn meðfram bröttum bakka og að hluta lóðréttum klettaveggjum. Mikið er um stögrýti í botninum sem fellur úr klettunum. Það myndar kjörið skjól fyrir seiði. Við Blöndubakka renna jafnframt tvær ferskvatnsár út í Jöklu, þær Blanda og Laxá. Blanda er mjög vatnslítill en þar hafa samt sést laxar og í Laxá hefur alltaf verið náttúrulegur laxastofn sem hefur verið efdur mjög með seiðasleppingum. Það er því ekki að ástæðulausu að stöðin við Blöndubakka sýni töluverðan fjölda seiða miðað við aðrar stöðvar í Jöklu.

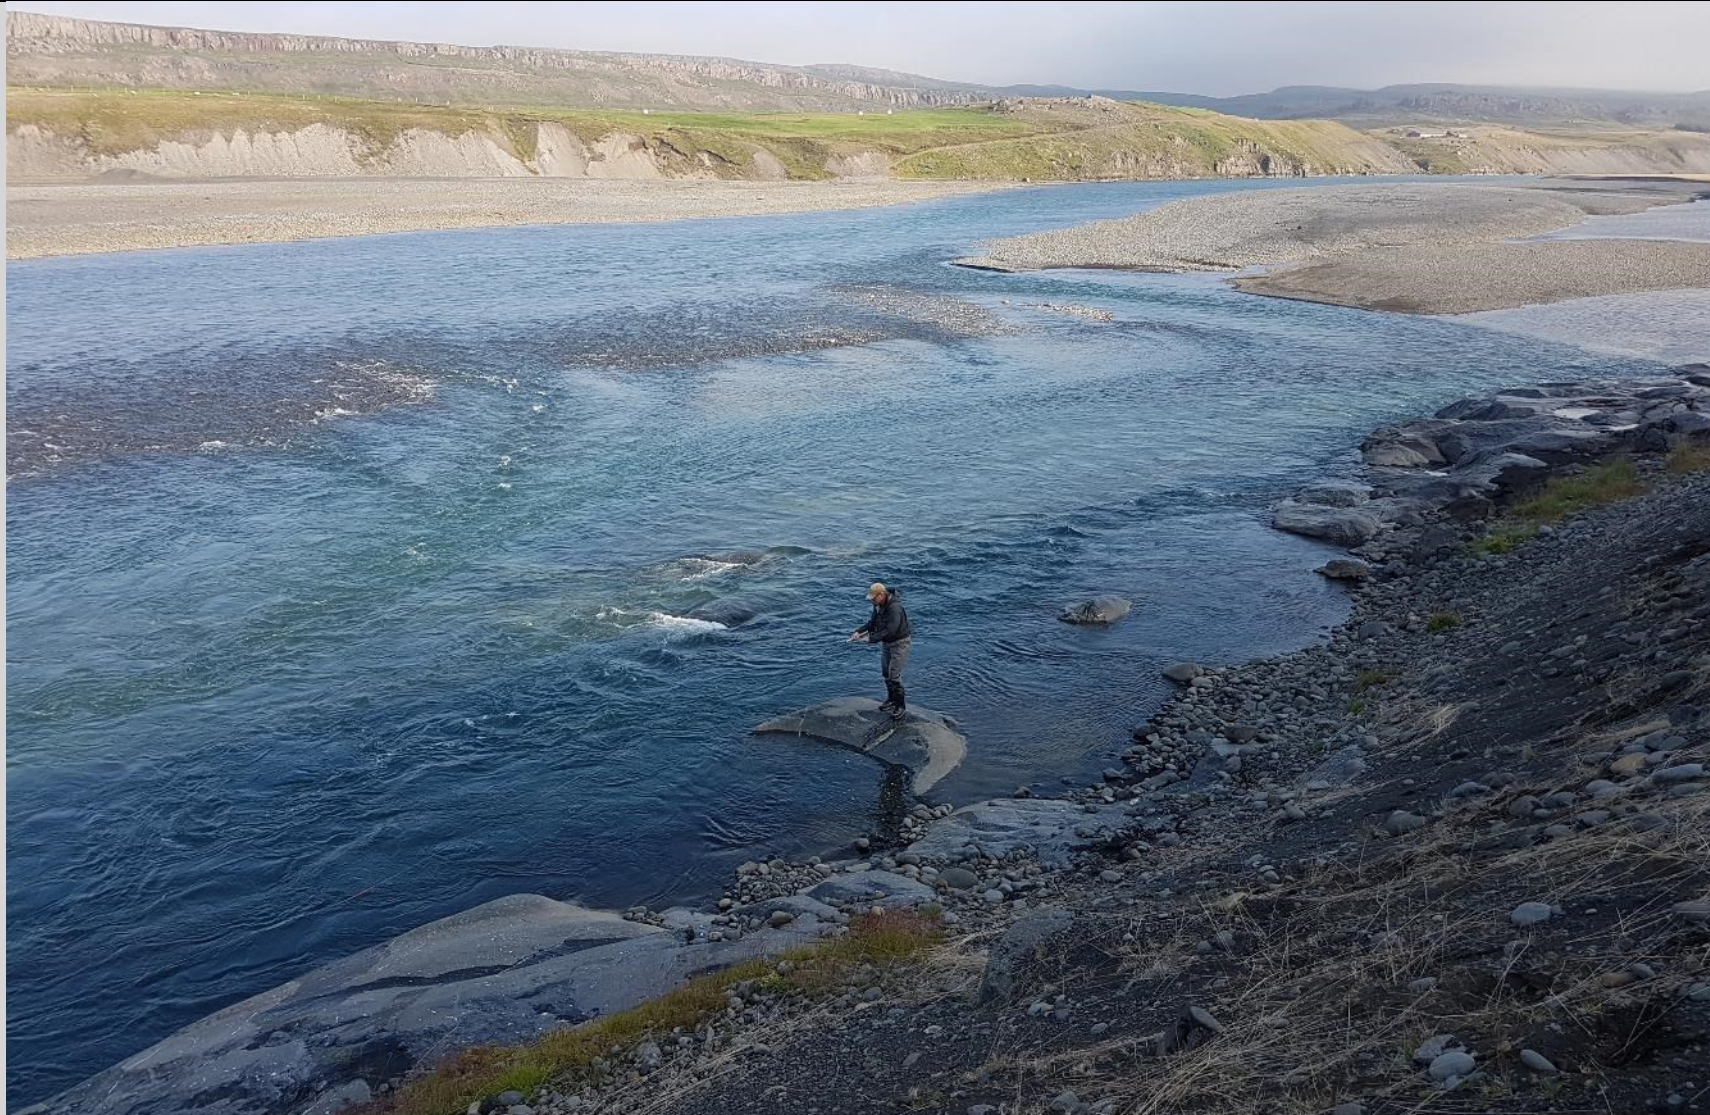
MYND 5 Veitt skammt ofan við ósa Laxár. Þarna sjást klettarnir neðan við Blöndubakka í bakgrunninum og gilið þar sem Blanda kemur út í Jöklu.

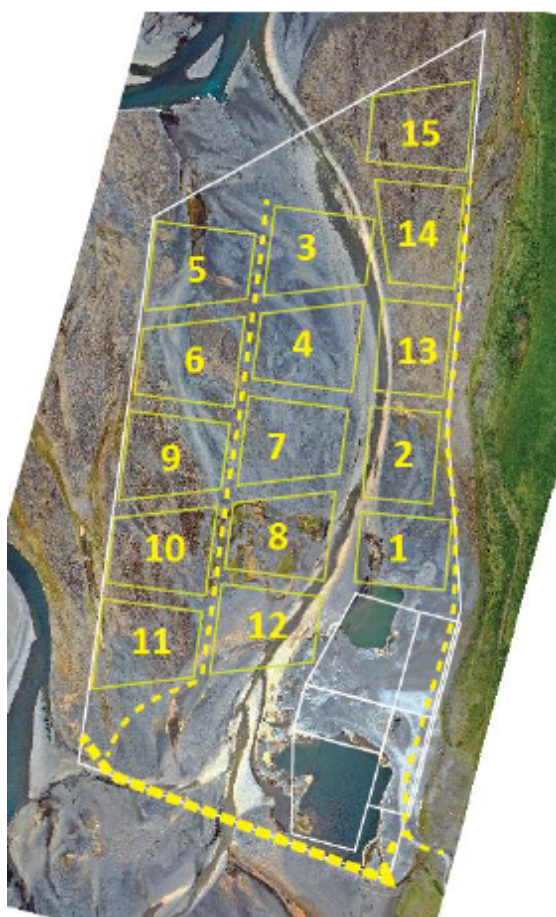
Mynd 2. Vinnulóðar (brotalínur) og áætluð reita- og áfangaskipting efnistökusvæðisins í áætlaðri tímaröð (mynd úr umhverfismatsskýrslu).
