01.02.2021

Stöðvarlækur

Frumathugun ofanflóðavarna

Jón Haukur Steingrímsson

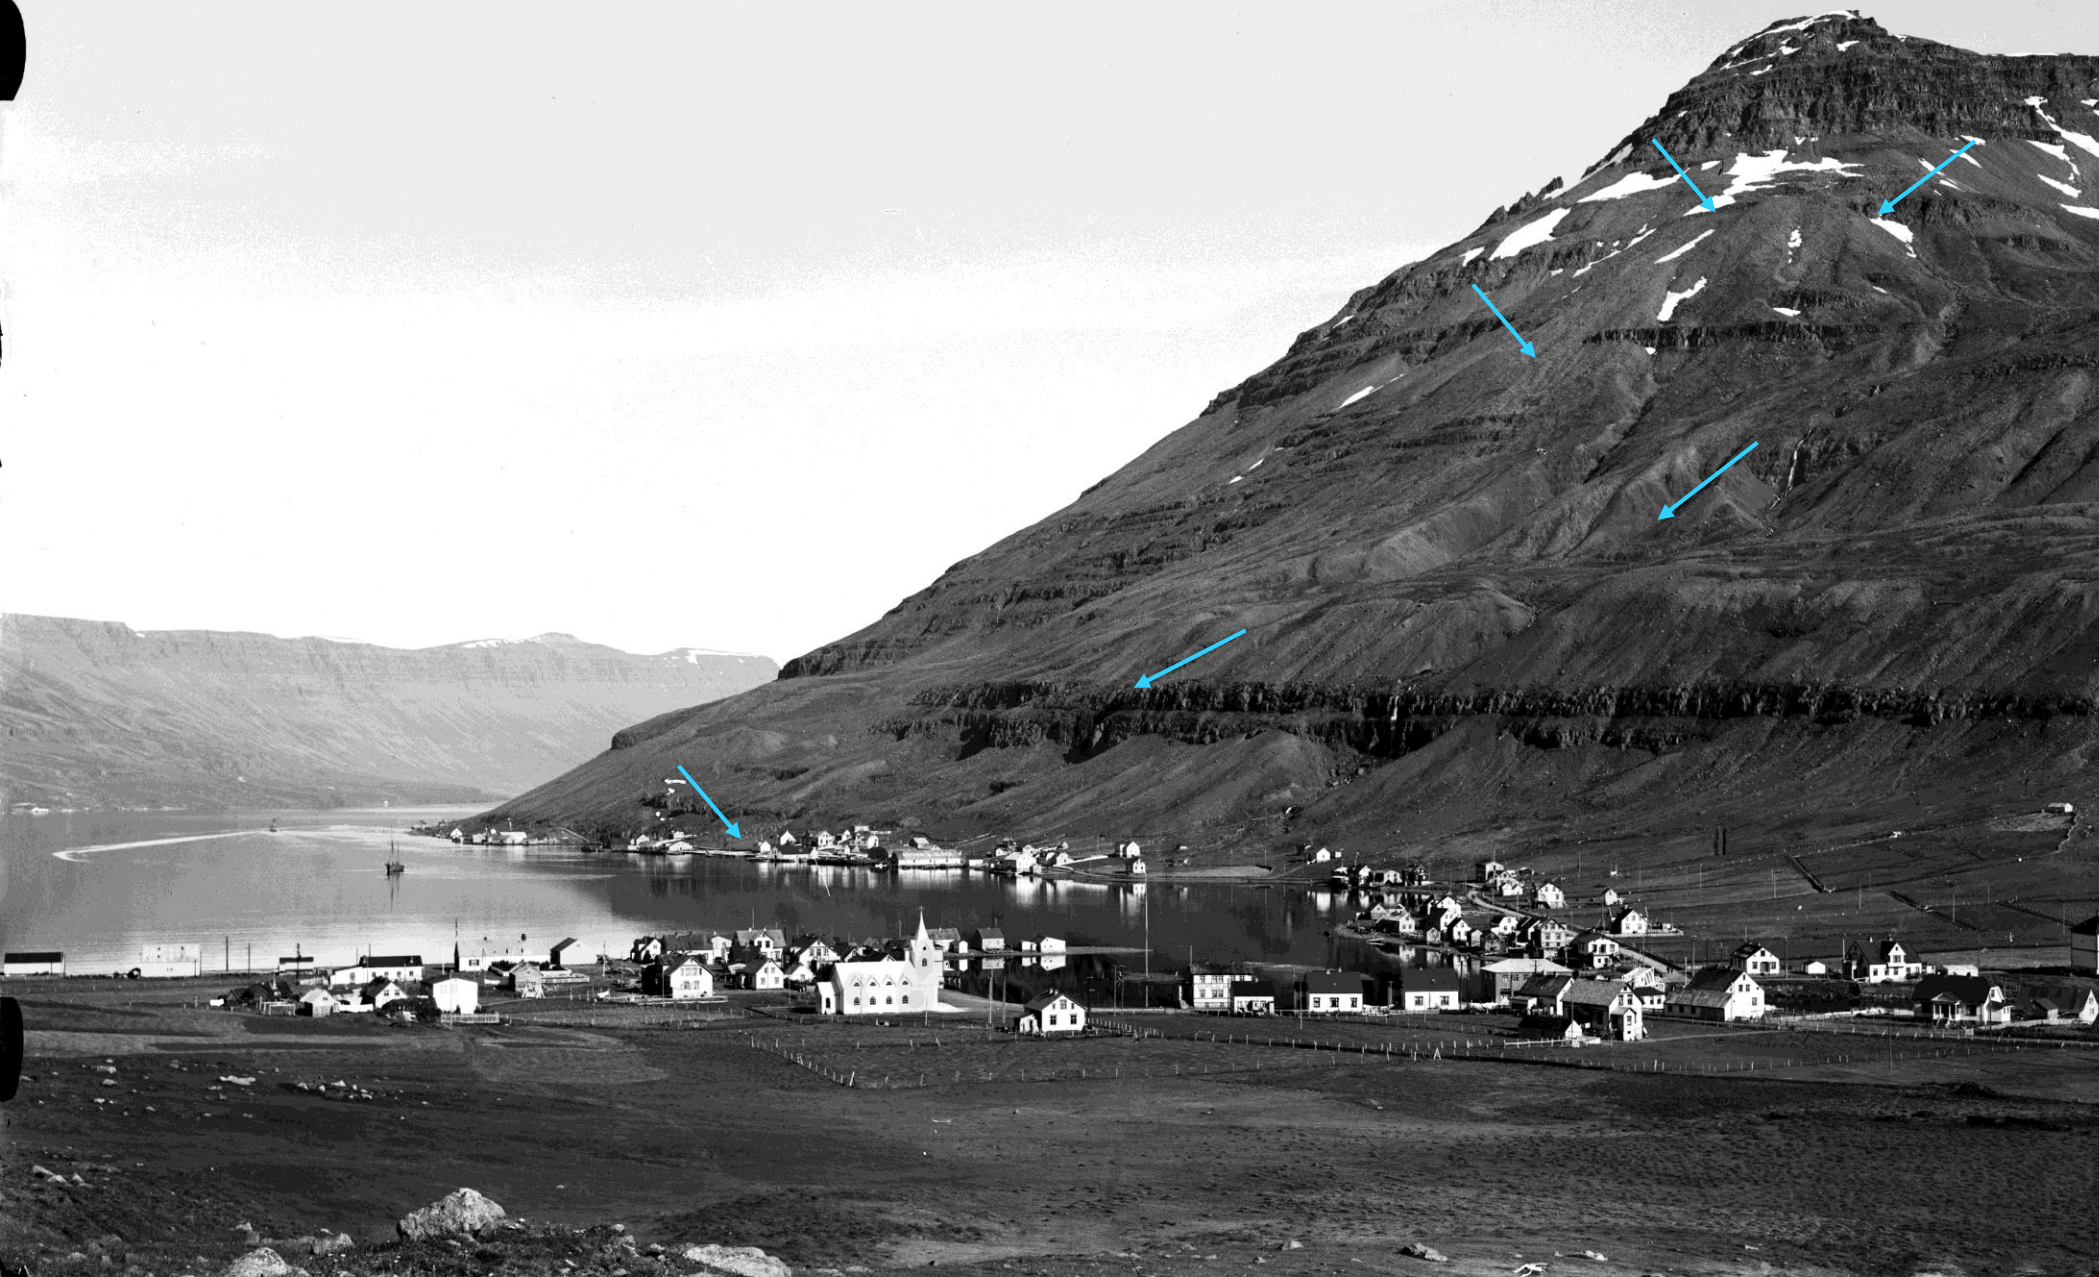
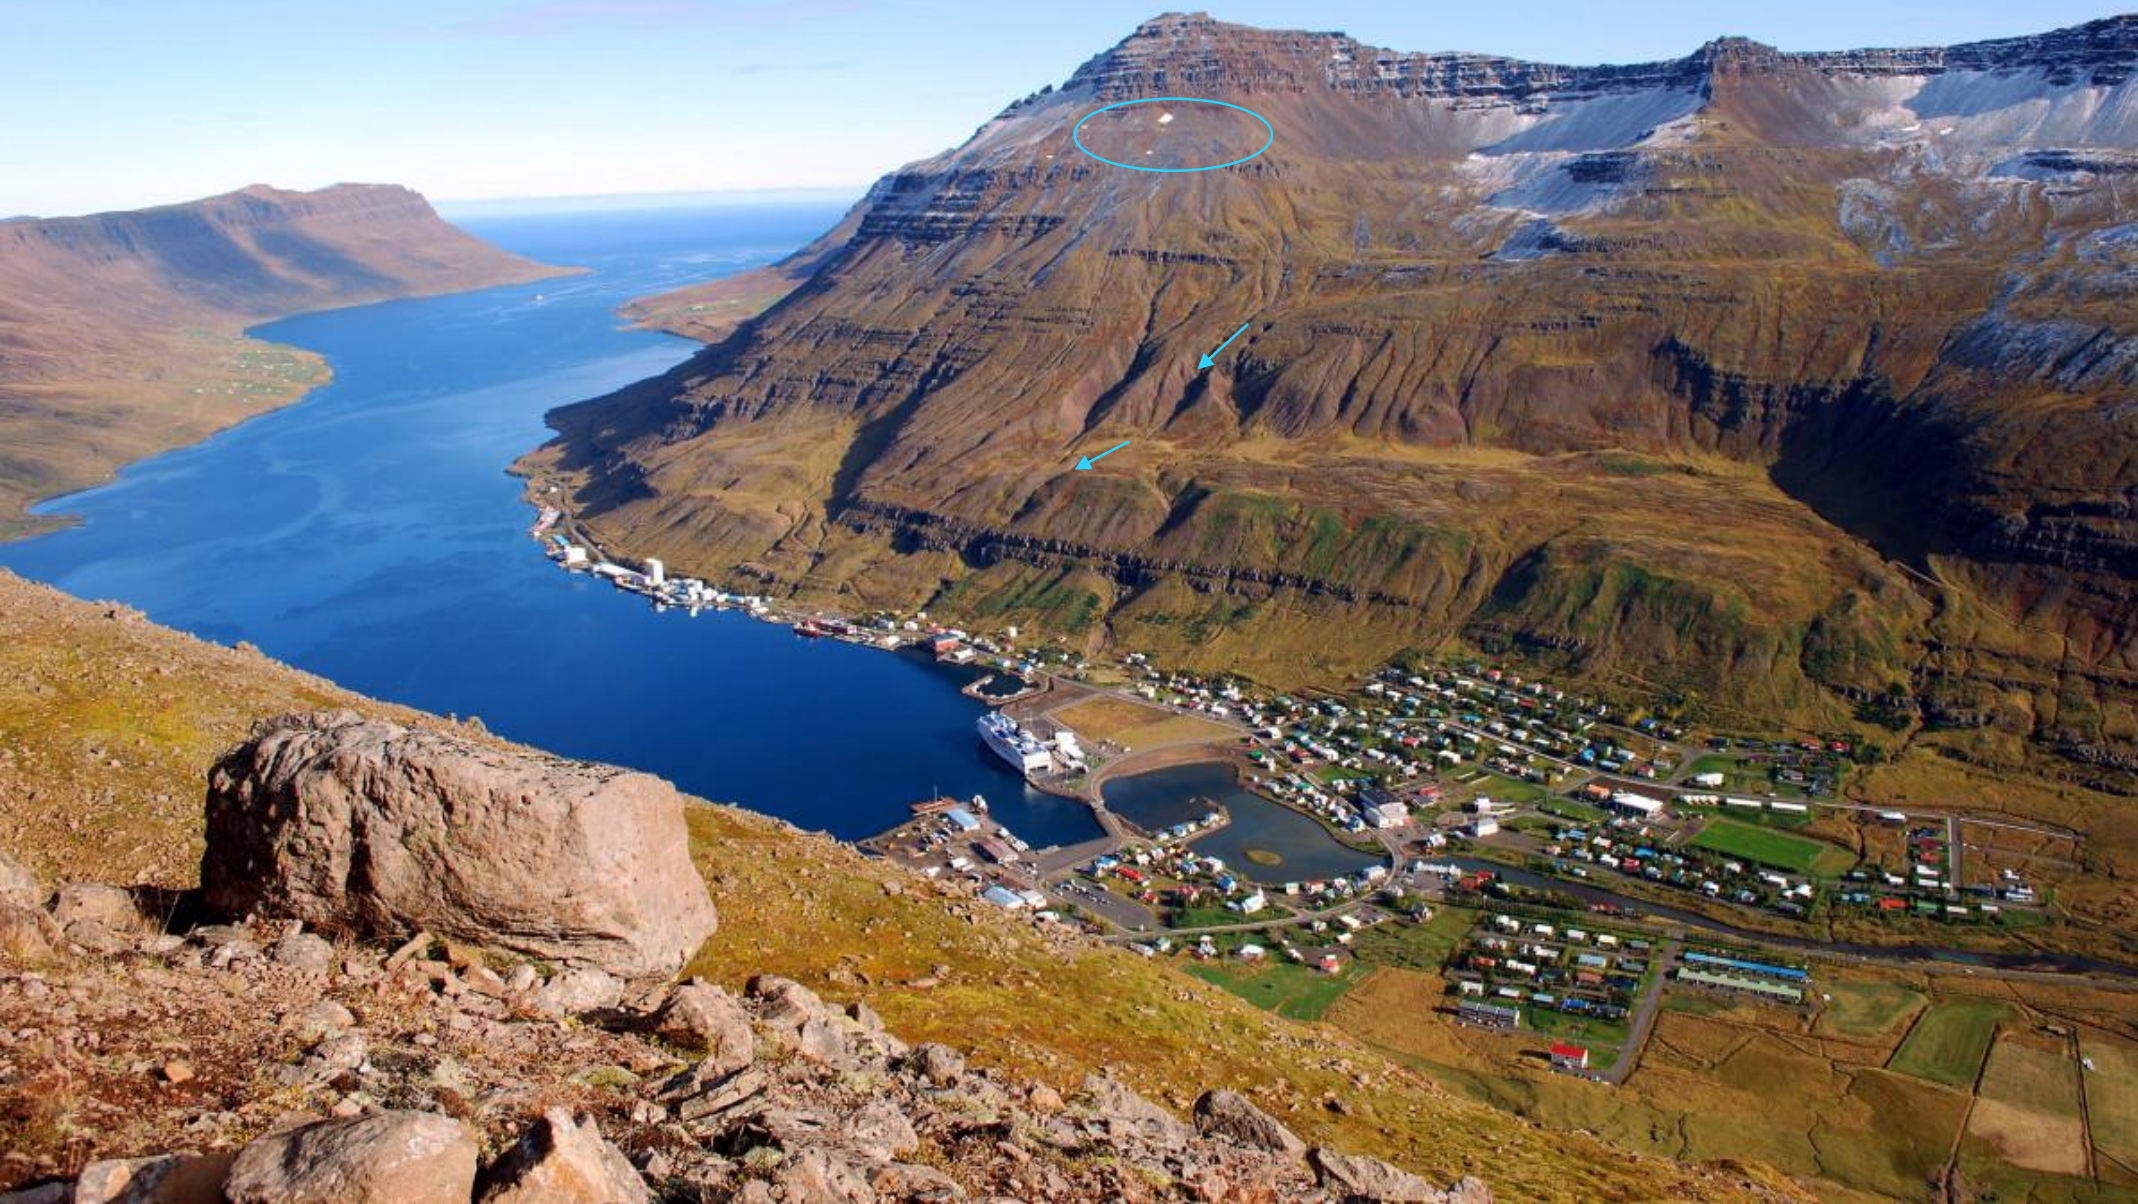
Stöðvarlækur - ofanflóðahætta

- Urðartunga ofan Neðri-Botna
 - Brött urðar eða skriðutunga sem farvegurinn er grafinn í gegnum. Hætta á grunnum farvegaskriðum, verður einnig að gera ráð fyrir að stórum skriðum.
 - Enn þykkari urðartunga í farvegi Skuldarlækjar sem mun skila efni í farveg Stöðvarlækjar.
- Sífreri / þelaurð undir Strandartindi
 - Um 200 m breiður stallur undir efstu klettum, mikið stórgrýti og afgerandi merki um hreyfingar. Mjög brattur kantur og laust efni undir brún. Fjölmargar skriður úr þessum svæði á síðustu 120 árum. Getur komið sem nokkur þúsund m³ en...
 - Á allra síðustu árum hafa fallið stórar skriður sem eiga uppruna sinn í sífrerasvæðum => mjög líklega aukin áhætta. Sama vandamál víða á norðlægum slóðum og í ölpunum.

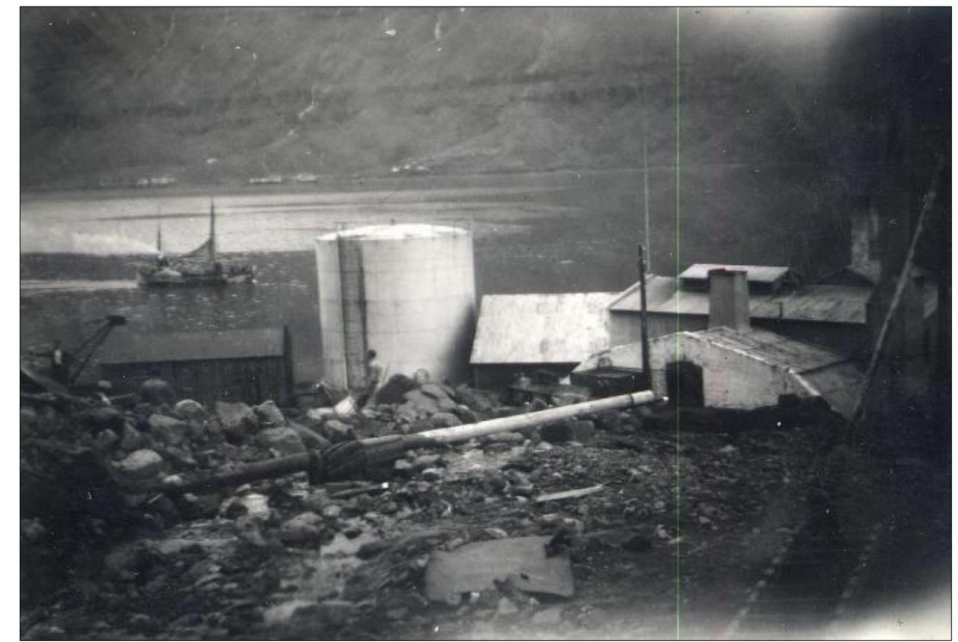
Mynd 7. Skriðan sem kom niður Hæðarlæk 19. ágúst 1950 og olli tjóni á Síldarvinnslunni. Myndin er úr ljósmyndasafni Bóksafns Seyðisfjarðar.

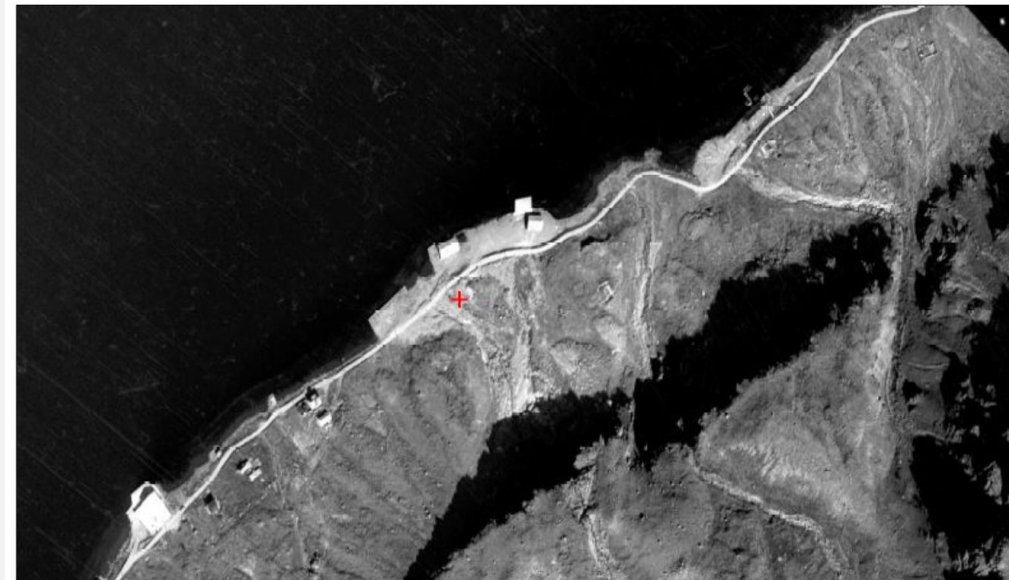
Mynd 8. Loftmynd frá 1955. Skriðan sem féll á íbúðarhús Sigfúsar A. Jónssonar við Strandarveg 26 sést vel. Rauði krossinn merkir staðinn þar sem húsið stóð. Loftmynd frá Landmælingum Íslands.
